**LAVORI DI MANUTENZIONE STRAORDINARIA, DI
ABBATTIMENTO BARRIERE ARCHITETTONICHE E DI
ADEGUAMENTO DEGLI IMPIANTI ELETTRICI PRESSO
PALAZZO OSSOLI IN PIAZZA DELLA QUERCIA N.1 -
ROMA.**

RELAZIONE TECNICA

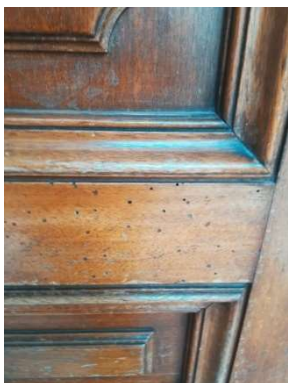
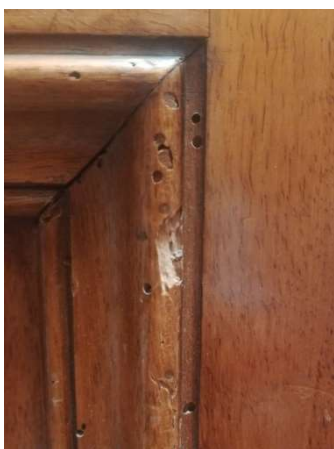
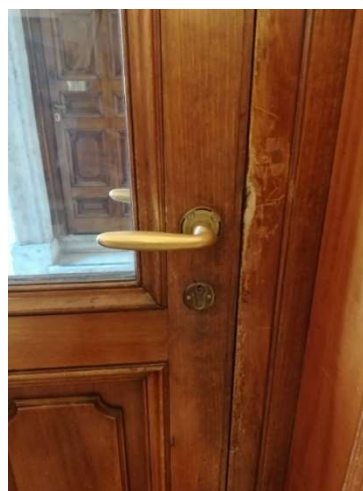
Essi mostrano un degrado generalizzato dovuto all'invecchiamento naturale e alla normale usura: fessure e scheggiature, parziali rotture dovute alla mancata manutenzione.

Fig. 1 – Palazzo Ossoli – infissi interni in legno degradato

In caso di esteso degrado dell'infisso in legno, con elementi non ritenuti di pregio, si potrà intervenire attraverso sostituzione con infisso di eguali dimensioni, forme, materiali e finiture.

Quindi, solo nel caso in cui il degrado degli elementi fosse così avanzato da non permettere un intervento manutentivo, si cercherà di sostituire il singolo elemento o in caso estremo l'intero telaio, prestando cura a realizzarlo con le medesime sagome e profili dell'esistente e successivamente tinteggiato con lo stesso cromatismo. Gli infissi interni in legno, generalmente ad anta singola e doppia, risultano dipinti con colori tradizionali e in alcuni casi con tinta con venatura a vista. Nel caso in cui gli infissi interni non siano recuperabili, oppure sono di forma, materiale e fattura inadeguata, si procederà alla sostituzione con nuovi elementi, che ne ripropongono i caratteri formali sia per disegno, sia per il materiale che per il tipo di finitura e colore, in modo da ripristinare l'aspetto originario, con colorazione esclusivamente opaca, dedotta dalle tracce originali, o in mancanza di queste, si dovrà procedere alla scelta dei colori tradizionali.

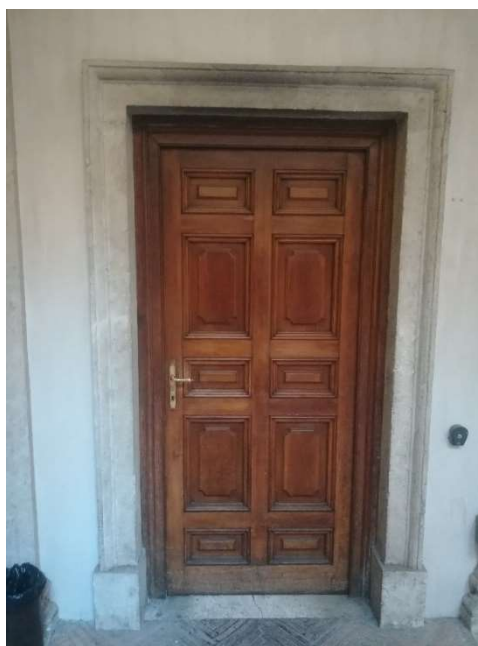
Fig. 2 – Palazzo Ossoli – infisso interno in legno con finitura trasparente

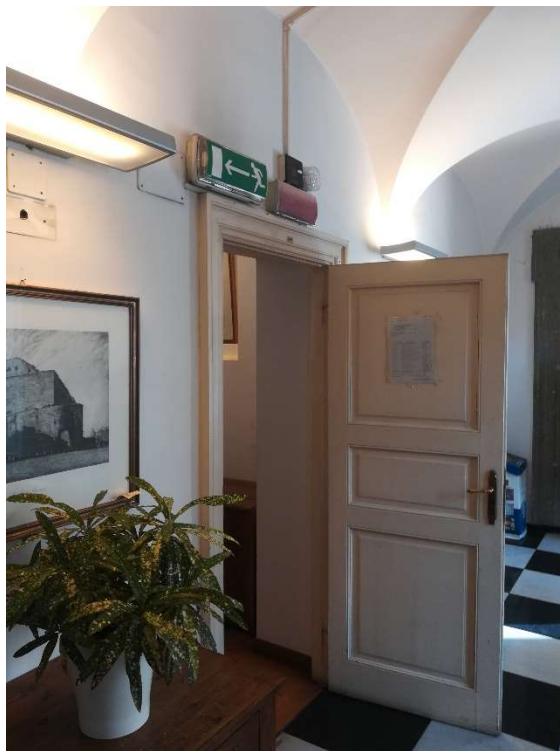
Fig. 3 – Palazzo Ossoli – infisso interno in legno con finitura in smalto

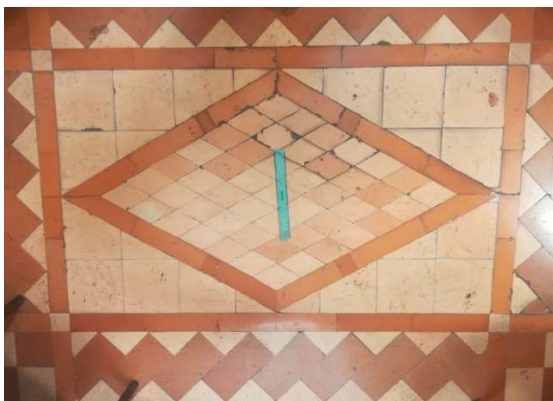
Fig. 4 – Palazzo Ossoli – pavimentazione ambiente C2 piano primo

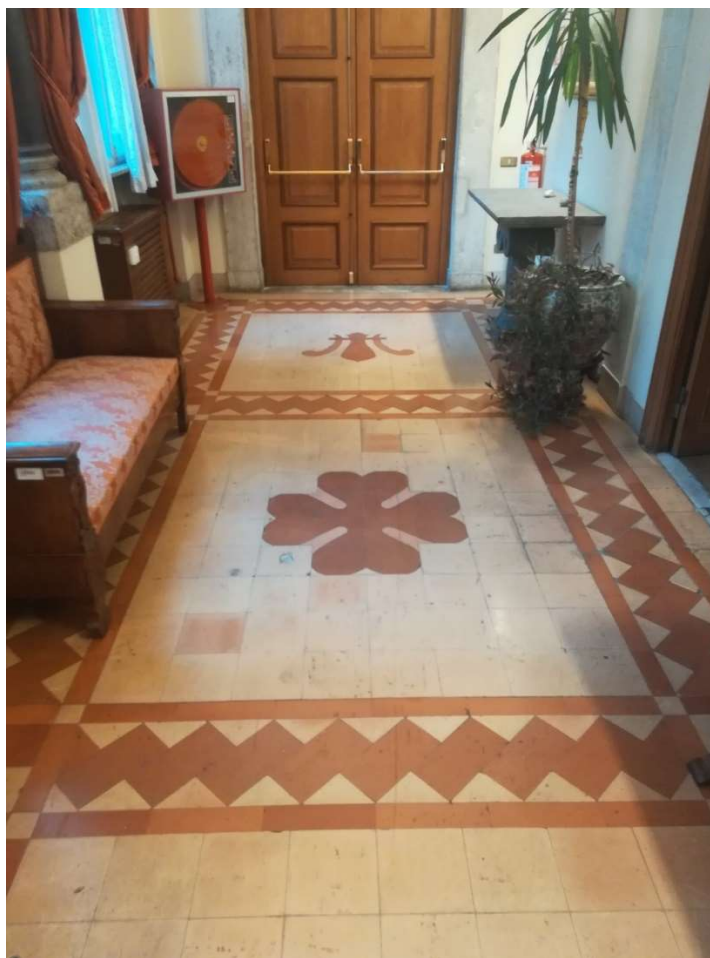
Fig. 5 – Palazzo Ossoli – pavimentazione ambiente C1 piano primo

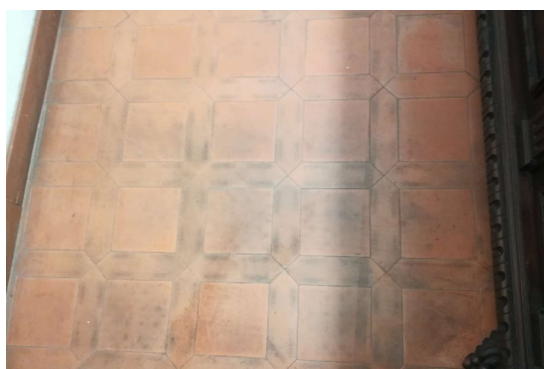
Fig. 6 – Palazzo Ossoli – pavimentazione in cotto ambiente C5 piano terra

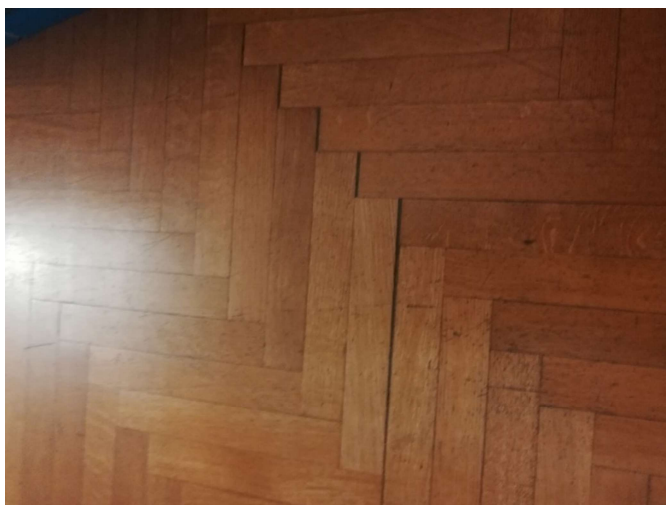
Fig. 7 – Palazzo Ossoli – pavimentazione in parquet di rover ambiente 5 piano primo

compromessi e pericolosi, considerati a rischio inciampo, al fine di ripristinare le condizioni di normale fruizione, per cui si opererà per la sostituzione delle parti più degradate, con nuovo parquet aventi lo stesso aspetto e stessa essenza.

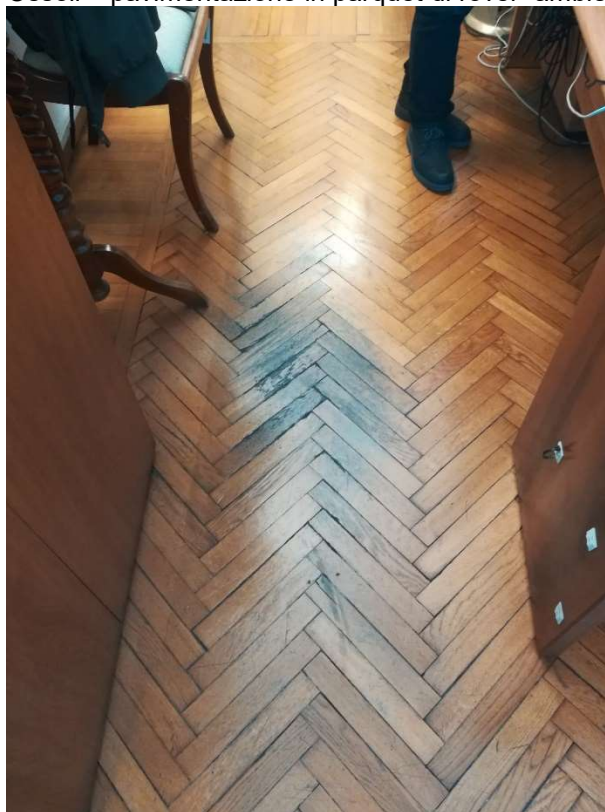
Fig. 8 – Palazzo Ossoli – pavimentazione in parquet di rover ambiente 3 piano secondo

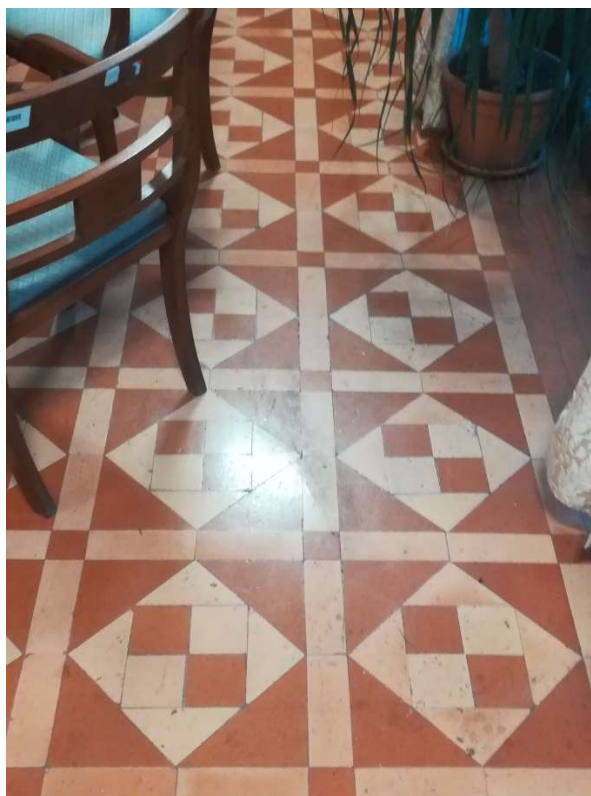
Fig. 9 – Palazzo Ossoli – pavimentazione di mattonelle con decori geometrici ambiente 8 piano primo

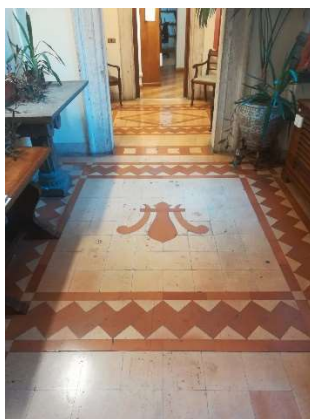
Fig. 10 – Palazzo Ossoli – pavimentazione di mattonelle con decoro floreale ambiente C1 piano primo

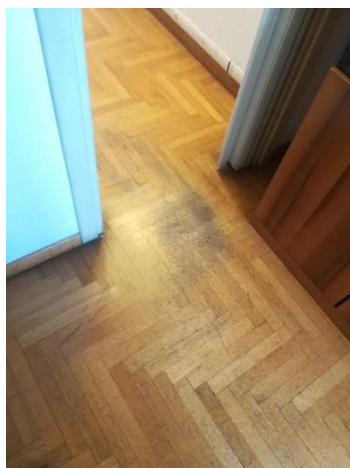
Fig. 11 – Palazzo Ossoli – pavimentazioni in parquet a spina di pesce diagonale piano terzo

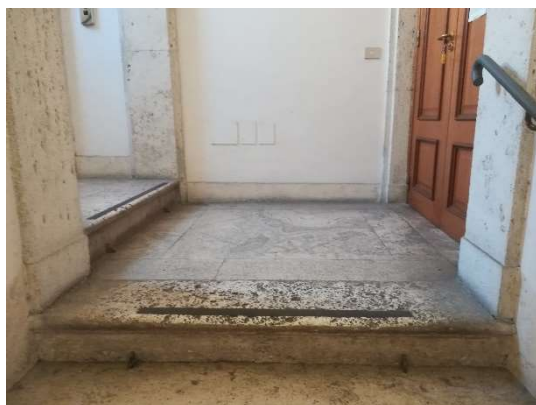
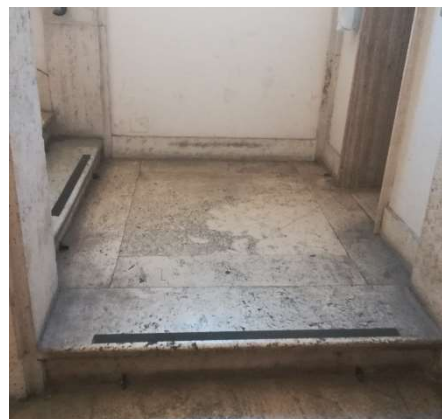
locali degni di particolare attenzione, essendo stati adibiti ad archivio cartaceo e locali tecnici. Nell'edificio risulta presente un impianto ascensore con cabina a doppia uscita, collocato in adiacenza al corpo scala, con sbarchi direttamente ai pianerottoli di piano, che presentano in corrispondenza dei piani 1° e 2° evidenti dislivelli con perdita della complanarità rispetto al piano di calpestio degli uffici.

Fig. 12 – Palazzo Ossoli – dislivelli pianerottolo sbarco ascensore piano primo

L'intervento sull'impianto elevatore, finalizzato all'eliminazione di alcune barriere architettoniche per garantire l'accessibilità ai soggetti diversamente abili, consisterà nella modifica della cabina dell'ascensore e la creazione di nuove aperture con sbarco diretto ai n.3 piani, modifica che permette di ottenere la prestazione richiesta, ovvero la possibilità di accedere ai piani da parte di una persona su sedia a ruote.

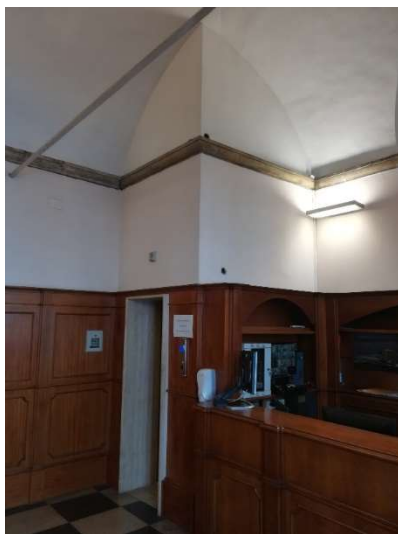
Fig. 13 – Palazzo Ossoli – sbarco ascensore piano terra

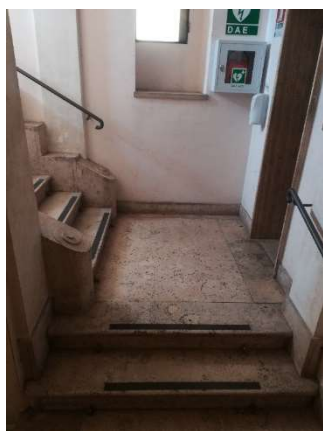
Fig. 15 – Palazzo Ossoli – dislivello pianerottolo sbarco ascensore piano terzo

Le partizioni interne al piano primo e piano terzo hanno come finalità la realizzazione di una nuova apertura di sbarco al piano dal vano ascensore e realizzare un disimpegno in prossimità dello sbarco.

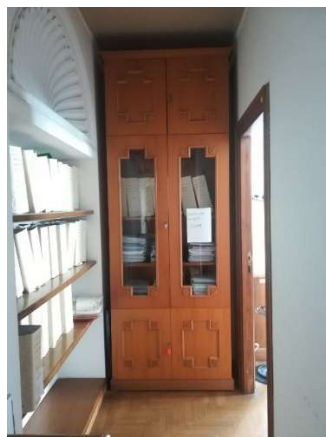
Fig. 16 – Palazzo Ossoli – nuovo sbarco ascensore piano primo

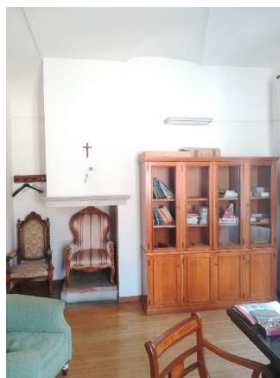
Fig. 17 – Palazzo Ossoli – nuovo sbarco ascensore piano secondo

Tuttavia la problematica da risolvere è complicata dalla presenza al piano secondo di un camino, il quale per le caratteristiche costruttive e materiali impiegati, si può ritenere trattasi di un elemento di recente fattura: presenta una cappa con piano d'imposta rifinito con cornice in marmo chiaro con modanature di semplice fattura. L'ipotesi studiata si basa su una soluzione che prevede la rimozione del camino, la realizzazione del vano porta e di un divisorio a prolungamento del corridoio; nelle pareti così realizzate si è optato per lasciare a vista parte cornice in marmo con decorazione sulla parete di spina che richiami la forma della cappa del camino rimosso.

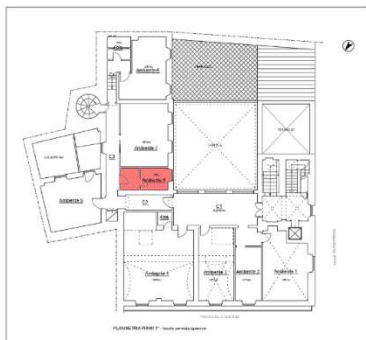
L'intervento sul locale servizio igienico posto al piano terzo, finalizzato all'eliminazione di alcune barriere architettoniche per garantire l'accessibilità ai soggetti diversamente abili, consisterà nella demolizione delle n.2 pareti divisorie e del massetto. La problematica da risolvere è complicata dalla presenza di un corridoio

con svolta a 90° avente larghezza minima di 100 cm in prossimità del servizio igienico, ragion per cui per consentire un'agevole percorribilità ai soggetti diversamente abili, si rende necessario incrementare la profondità (minimo 150 cm per consentire una rotazione a 360 °) in corrispondenza dell'ingresso al locale. L'ipotesi studiata si basa su una soluzione che prevede:

Fig. 18 – Planimetria piano terzo Palazzo Ossoli – servizio igienico da adeguare per disabili

la demolizione delle n. 2 pareti intermedie, la demolizione del massetto che genera un salto di quota di circa 11 cm, la realizzazione di una nuova partizione, la realizzazione di vano porta della larghezza netta di almeno 90 cm, rifacimento degli impianti idrosanitario e di scarico, rifacimento del rivestimento in maioliche fino ad un'altezza di ml 2,20, rifacimento della pavimentazione in mattonelle del tipo cotto antico smaltato, installazione di sanitari completi di maniglioni/ corrimano per persone diversamente abili.

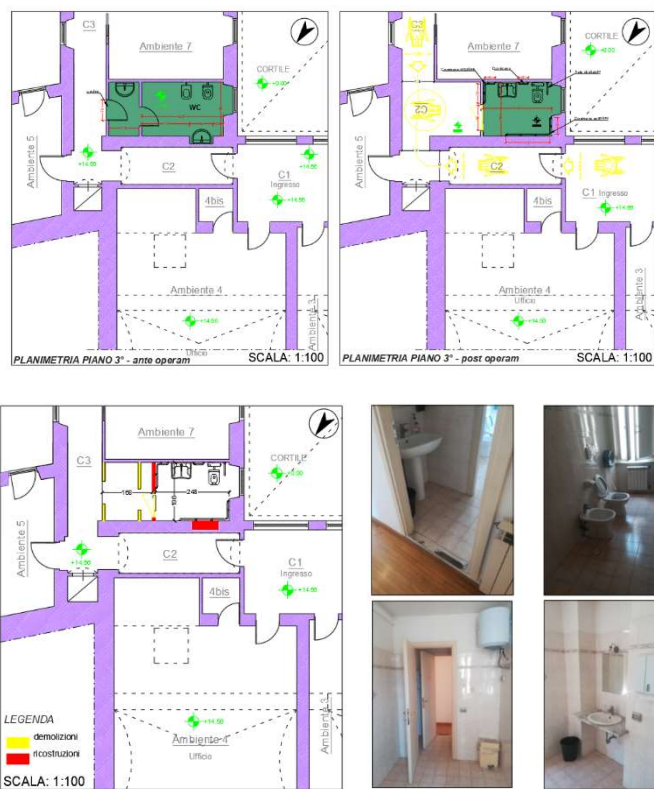
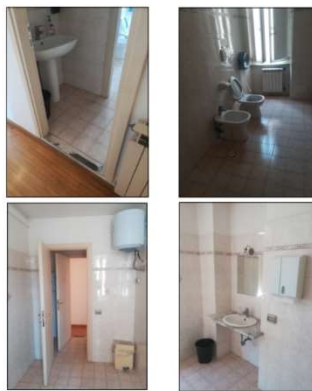
Fig. 19 – Piano terzo Palazzo Ossoli – interventi bagno disabili

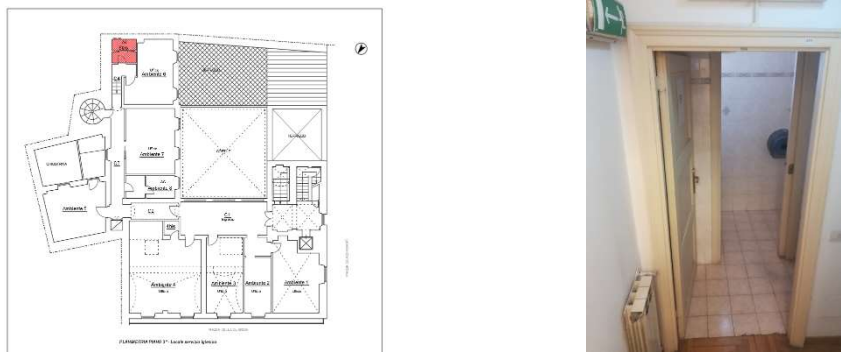
L'intervento sul locale servizio igienico posto al piano terzo, posto in prossimità dell'ambiente 6, risulta finalizzato all'eliminazione di alcune criticità di natura funzionale e consisterà nella demolizione della parete non portante che divide il locale wc dall'antibagno, modifica quest'ultima che consente di realizzare spazi con dimensioni idonei all'uso nonché ripristinare il funzionamento dell'impianto di scarico.

Fig. 20 – Planimetria piano terzo Palazzo Ossoli: servizio igienico da rinnovare

la demolizione della parete di separazione, la realizzazione di vano porta della larghezza netta di almeno 80 cm, rifacimento degli impianti idrosanitario e di scarico, rifacimento del rivestimento in maioliche fino ad un'altezza di ml 2,20, rifacimento della pavimentazione in mattonelle del tipo cotto antico smaltato, installazione di sanitarie di impianto di aereazione forzata.

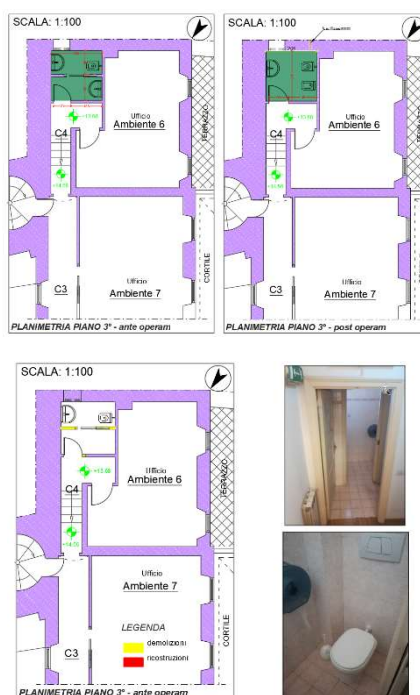
Fig. 21 – Planimetria piano terzo Palazzo Ossoli: servizio igienico da rinnovare

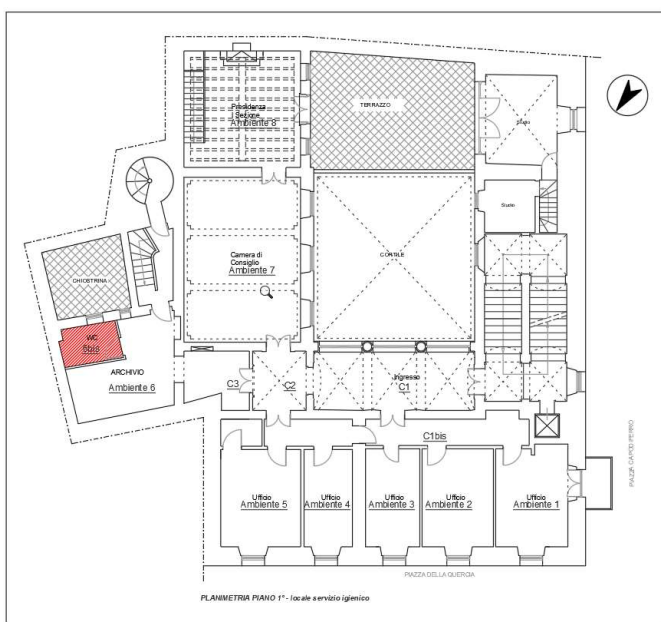
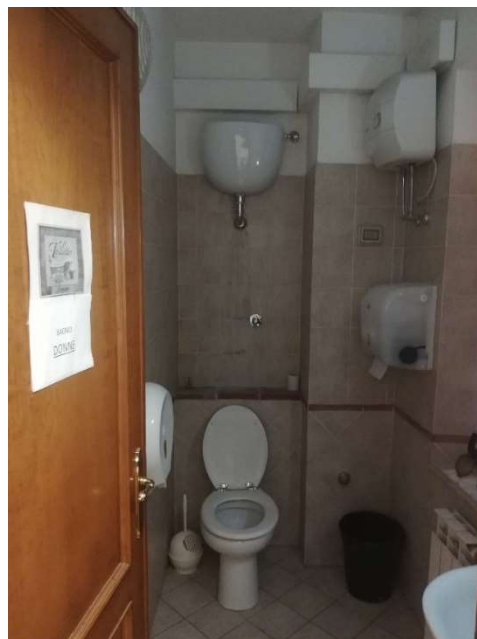
L'intervento sul locale servizio igienico collocato al piano primo in prossimità dell'ambiente 6, risulta finalizzato all'eliminazione di alcune criticità di natura funzionale con interventi di adeguamento per la fruizione da parte di persone diversamente abili.

Fig. 22 – Planimetria piano primo Palazzo Ossoli - servizio igienico da adeguare per disabili

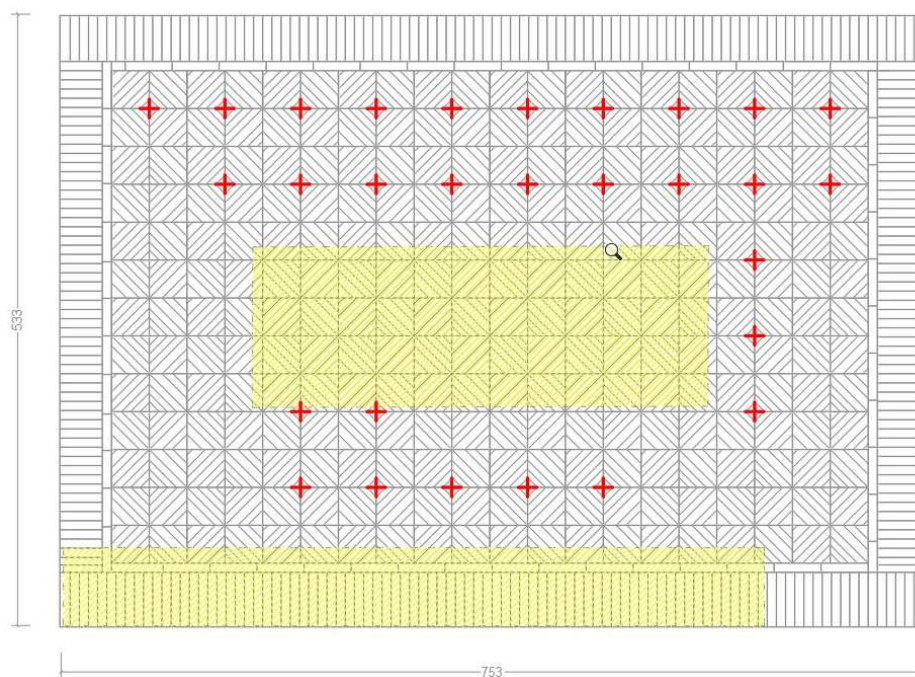
I fattori scatenanti il degrado del pavimento, per quanto è stato possibile constatare, sono di tipo abiotico, individuati da presenza di umidità in alcune zone, causati molto probabilmente da infiltrazioni d'acqua dagli infissi esterni nonché da perdite dai dispositivi fan-coil, oltre ad un degrado di tipo biotico chiara manifestazione di attacchi di tarli.

Il protrarsi nel tempo di questa condizione ha portato, nelle zone oggetto di infiltrazione, al rigonfiamento e ad un parziale deformazione dei listelli di legno delle cartelle a vista.

Fig.24 – Camera di Consiglio: mappatura della pavimentazione deformata

Considerato che la situazione di degrado risulta diffusa a quasi tutto l'ambiente, eccezione di piccole aree degli elementi lignei della fascia perimetrale, si ritiene opportuno procedere alla completa sostituzione degli

elementi costituenti il quadro centrale e dei listoni della fascia perimetrale, previo mappatura delle superfici di intervento, rilevando la posizione e la quantità delle tarsie eventualmente da recuperare, operazione affiancata da un accurato e più esaustivo rapporto fotografico.

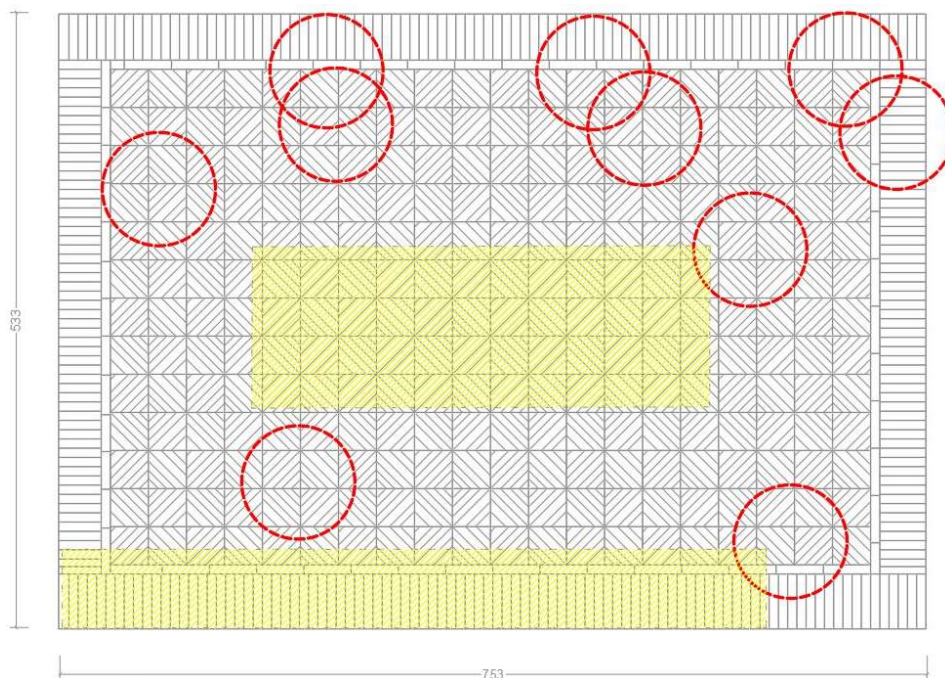
Fig.25 – Camera di Consiglio: mappatura della pavimentazione con attaccodi tarli

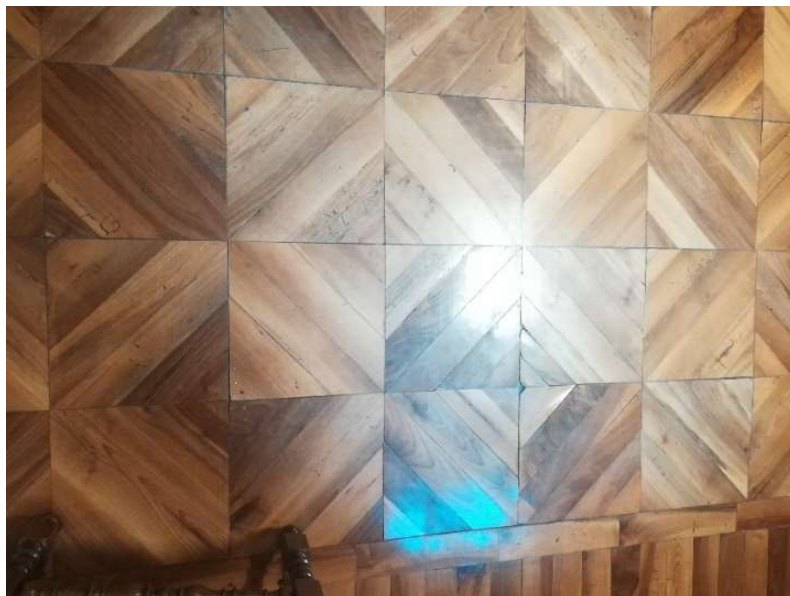
Foto n.26 – vista del parquet quadro centrale pavimentazione Camera di Consiglio

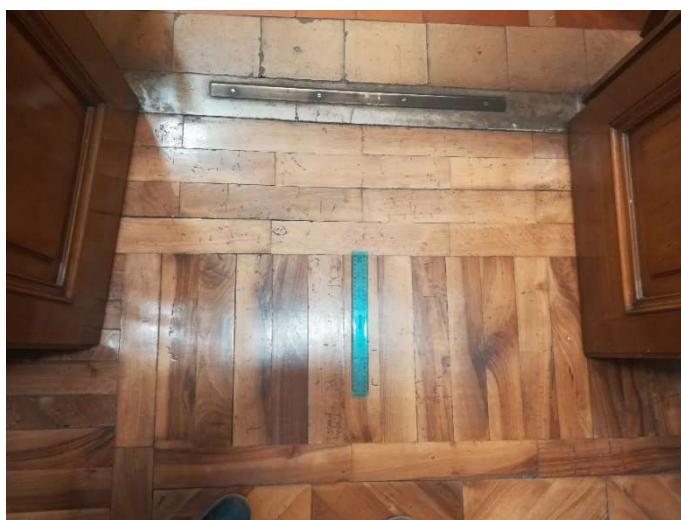
Foto n.27 – vista del parquet fascia perimetrale pavimentazione Camera di Consiglio

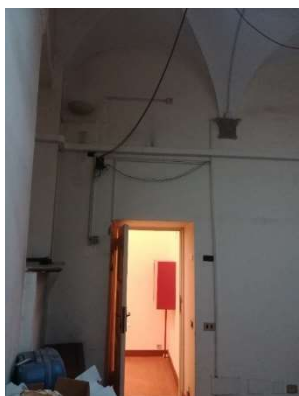
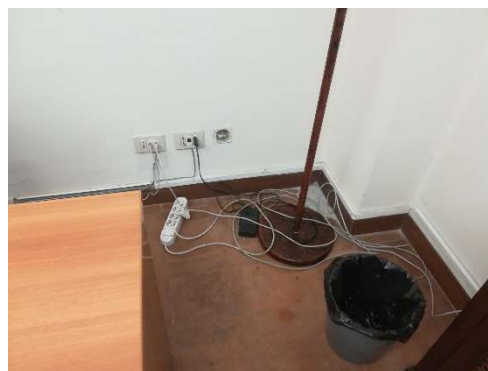
Foto n.28 – impianto elettrico fuori traccia piano terra Ambiente 2 e C5

2. rifacimento ai vari piani compreso il piano seminterrato, a partire dai quadri elettrici principali, delle linee dorsali e dei circuiti terminali (essenzialmente per illuminazione e forza motrice) compresa la sostituzione delle prese e della maggior parte dei corpi illuminanti. Le linee elettriche saranno realizzate con cavi unipolari senza guaina non propaganti l'incendio, isolati in gomma di qualità G9 a bassa emissione di fumi, gas tossici e corrosivi FG17 450/750 V (C.E.I. 20-38- UNEL 35310) posate essenzialmente secondo i seguenti criteri, nel rispetto delle prescrizioni della Soprintendenza Speciale Archeologica Belle Arti prot. n.30199 dell' 11/7/2022:

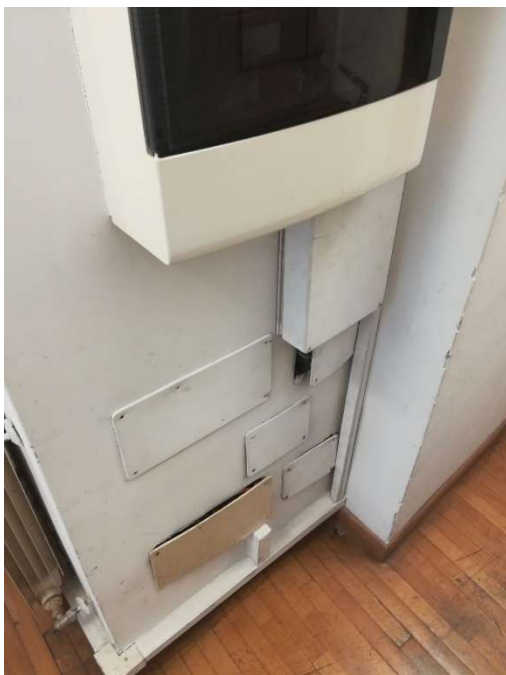
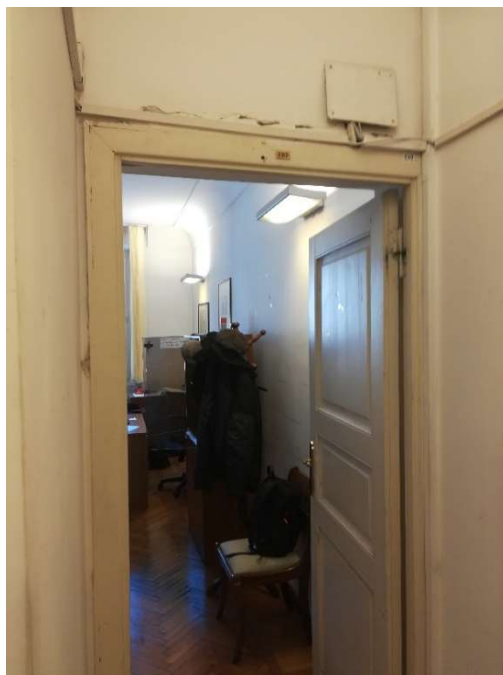
Foto n.29 – impianto elettrico fuori traccia piano primo

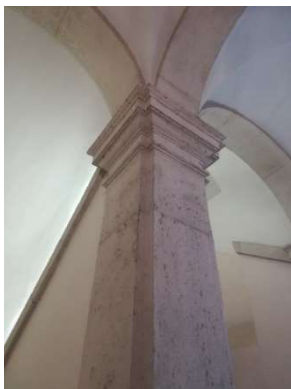
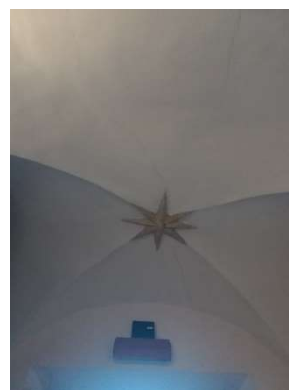
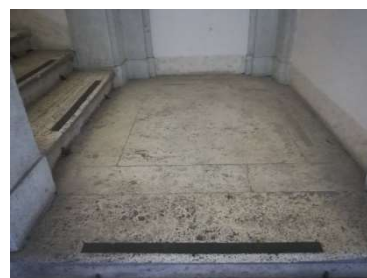
Gli elementi lapidei del corpo scala, costituiti da gradini in travertino, si presentano in generale in discreto stato di conservazione, con presenza di fenomeni diffusi di macchie dovute fondamentalmente alla normale usura da calpestio e carenza di manutenzione.

Foto n.31 – particolari corpo scala

L'intervento previsto in progetto consiste fondamentalmente nelle operazioni di pulizia degli elementi in marmo costituenti le pedate e alzate delle rampe e dei pianerottoli di piano, interventi di pulizia degli elementi lapidei costituenti le paraste e la tinteggiatura delle pareti e soffitti voltati del corpo scala.
