**LAVORI DI MANUTENZIONE STRAORDINARIA, DI  
ABBATTIMENTO BARRIERE ARCHITETTONICHE E DI  
ADEGUAMENTO DEGLI IMPIANTI ELETTRICI PRESSO  
PALAZZO OSSOLI IN PIAZZA DELLA QUERCIA N.1 -  
ROMA.**

## **RELAZIONE ILLUSTRATIVA**

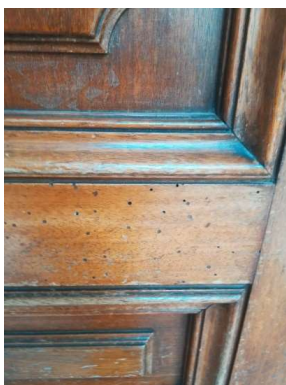
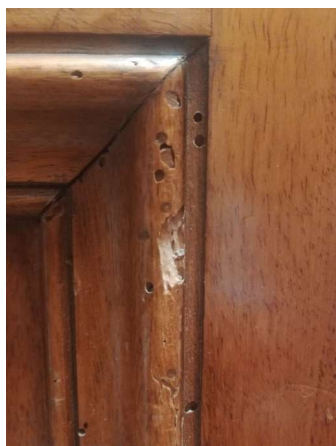
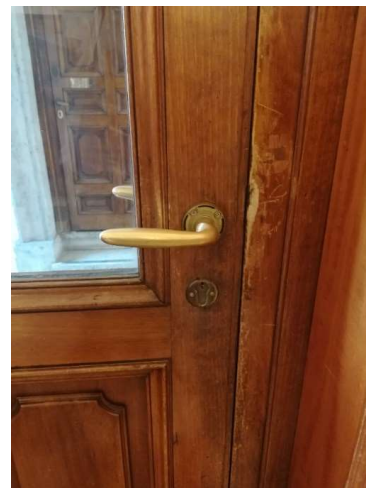
Essi mostrano un degrado generalizzato dovuto all'invecchiamento naturale e alla normale usura: fessure e scheggiature, parziali rotture dovute alla mancata manutenzione.

Fig. 1 – Palazzo Ossoli – infissi interni in legno degradato

Le porte di valore e/o coerenti con l'impianto architettonico verranno mantenute e saranno oggetto di sola manutenzione e restauro conservativo.

In caso di esteso degrado dell'infisso in legno, con elementi non ritenuti di pregio, si potrà intervenire attraverso sostituzione con infisso di eguali dimensioni, forme, materiali e finiture.

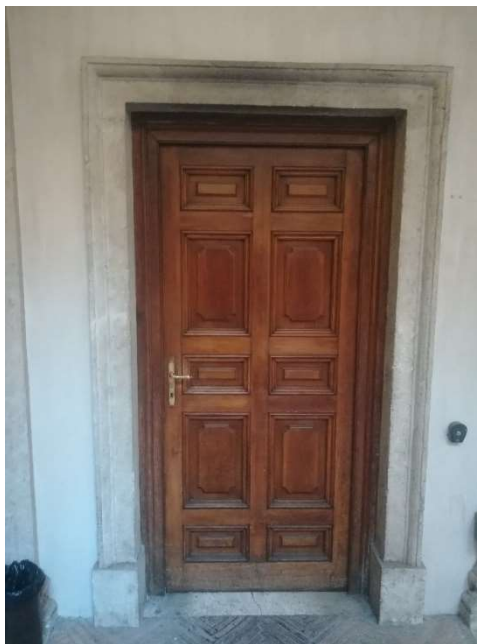
Fig. 2 – Palazzo Ossoli – infisso interno in legno con finitura trasparente

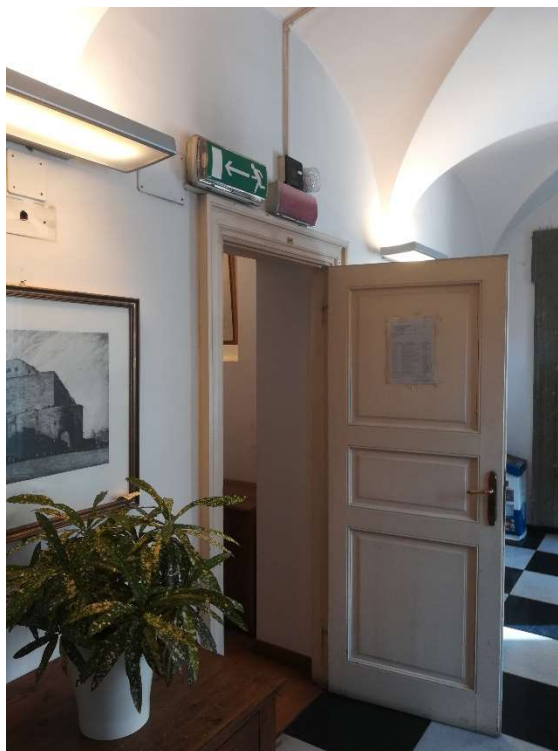
Fig. 3 – Palazzo Ossoli – infisso interno in legno con finitura in smalto

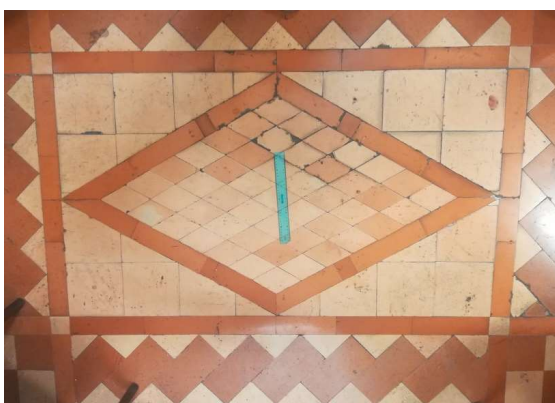
Fig. 4 – Palazzo Ossoli – pavimentazione ambiente C2 piano primo

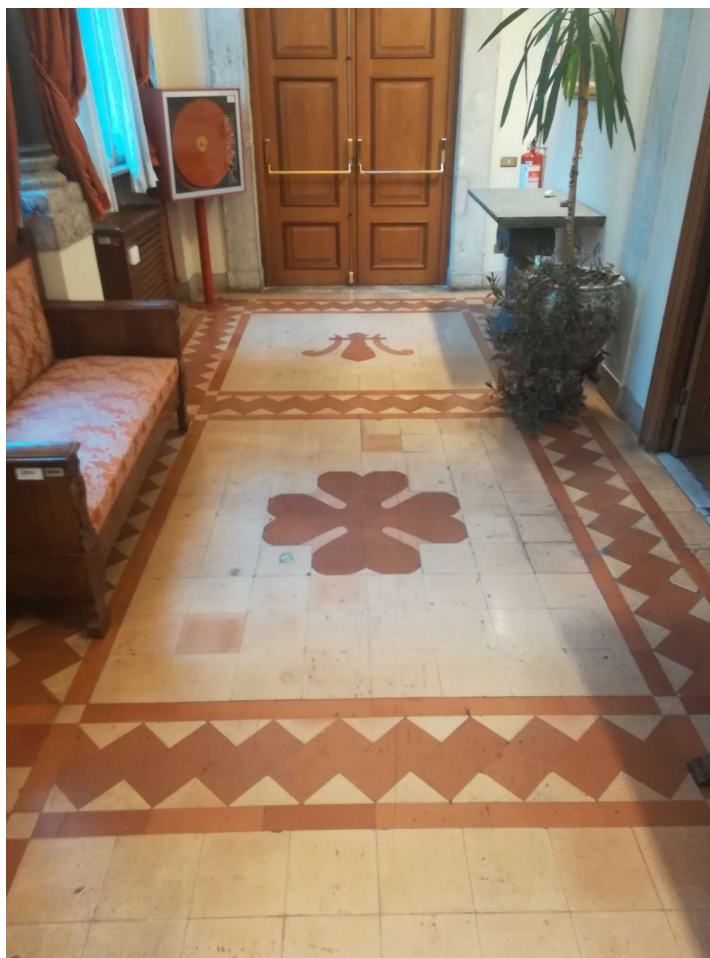
Fig. 5 – Palazzo Ossoli – pavimentazione ambiente C1 piano primo

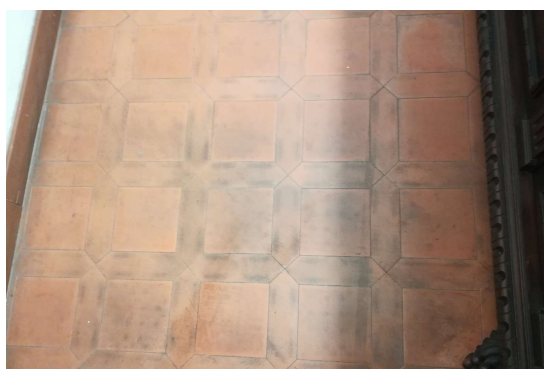
Fig. 6 – Palazzo Ossoli – pavimentazione in cotto ambiente C5 piano terra

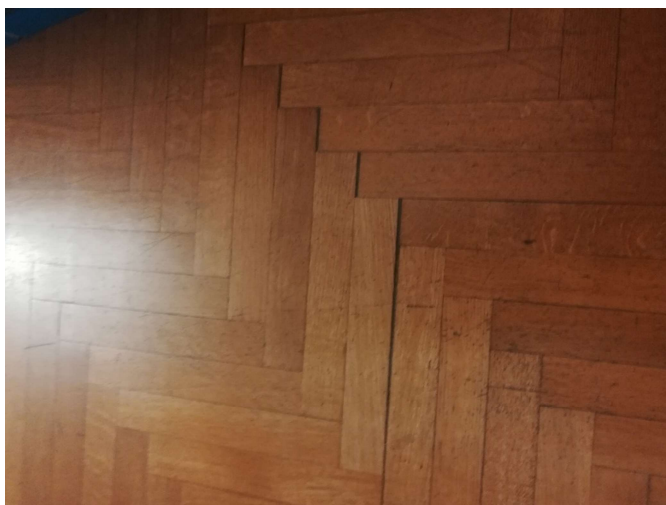
Fig. 7 – Palazzo Ossoli – pavimentazione in parquet di rover ambiente 5 piano primo

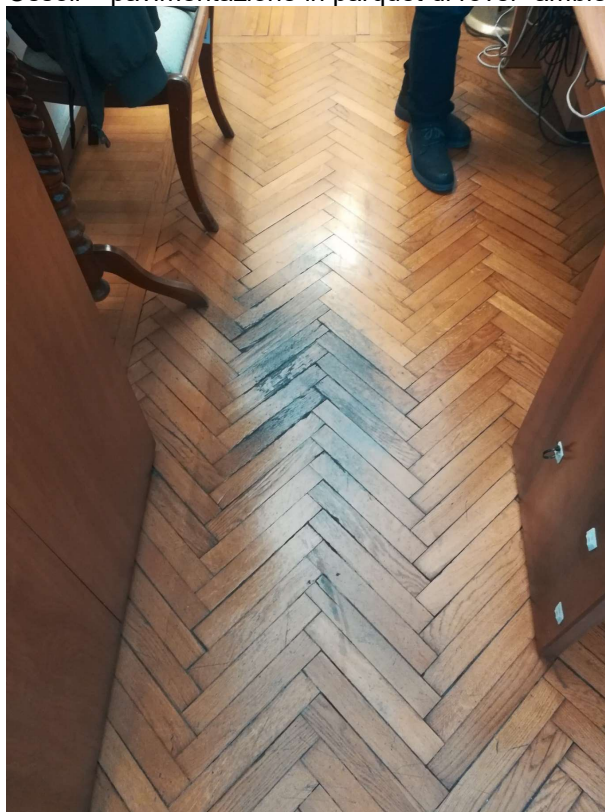
Fig. 8 – Palazzo Ossoli – pavimentazione in parquet di rover ambiente 3 piano secondo

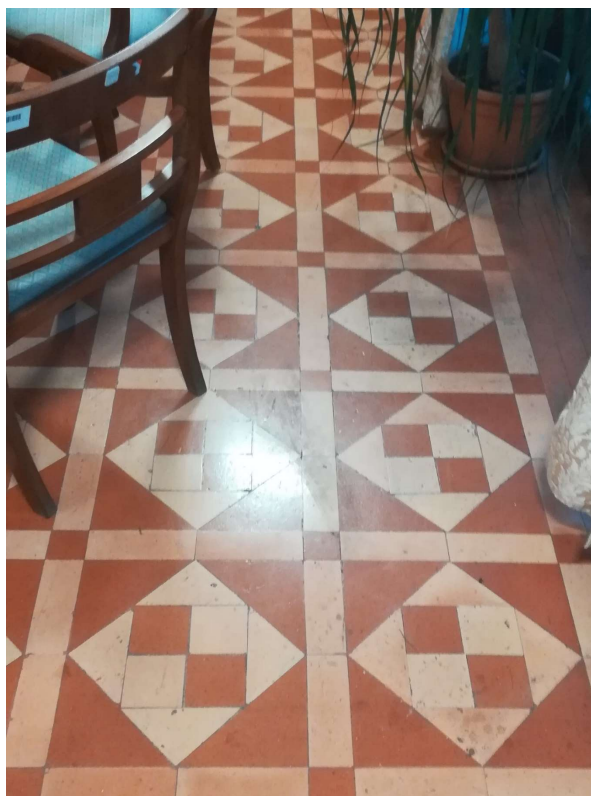
Fig. 9 – Palazzo Ossoli – pavimentazione di mattonelle con decori geometrici ambiente 8 piano primo

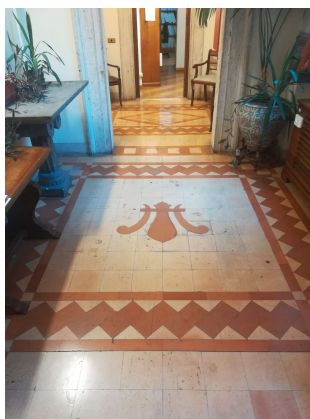
Fig. 10 – Palazzo Ossoli – pavimentazione di mattonelle con decoro floreale ambiente C1 piano primo

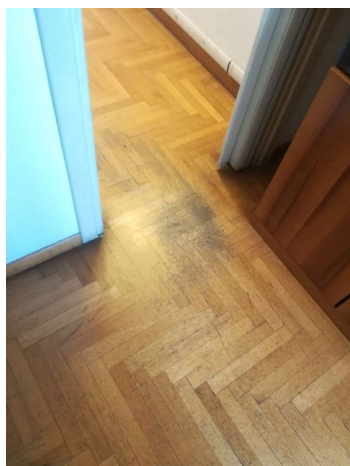
Fig. 11 – Palazzo Ossoli – pavimentazioni in parquet a spina di pesce diagonale piano terzo

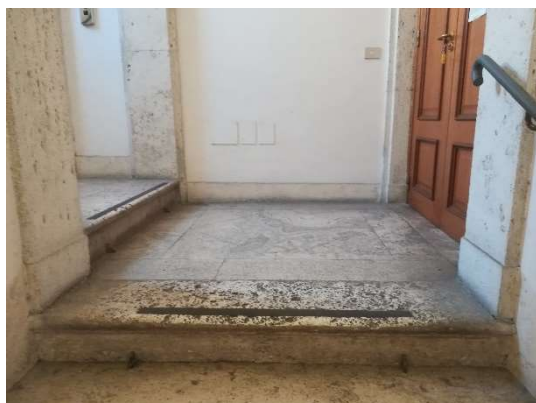
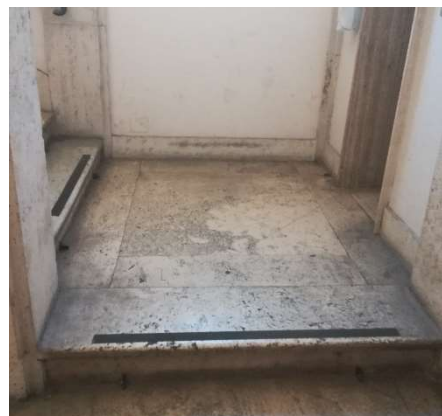
locali degni di particolare attenzione, essendo stati adibiti ad archivio cartaceo e locali tecnici. Nell'edificio risulta presente un impianto ascensore con cabina a doppia uscita, collocato in adiacenza al corpo scala, con sbarchi direttamente ai pianerottoli di piano che presentano in corrispondenza dei piani 1° e 2° evidenti dislivelli con perdita della complanarità rispetto al piano di calpestio degli uffici.

Fig. 12 – Palazzo Ossoli – dislivelli pianerottolo sbarco ascensore piano primo

L'intervento sull'impianto elevatore, finalizzato all'eliminazione di alcune barriere architettoniche per garantire l'accessibilità ai soggetti diversamente abili, consisterà nella sostituzione dell'attuale impianto ascensore e la creazione di nuove aperture con sbarco diretto ai n.3 piani, modifica che permette di ottenere la prestazione richiesta, ovvero la possibilità di accedere ai piani da parte di una persona su sedia a ruote.

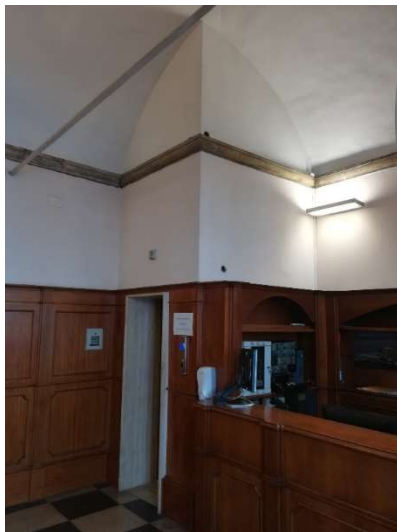
Fig. 13 – Palazzo Ossoli – sbarco ascensore piano terra

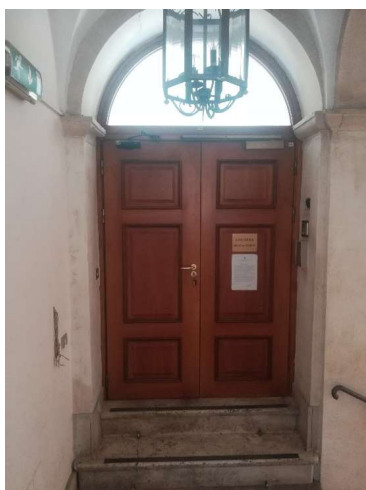
Fig. 14 – Palazzo Ossoli – dislivello pianerottolo piano secondo

Tuttavia la problematica da risolvere è complicata dalla presenza al piano secondo di un camino, il quale per le caratteristiche costruttive e materiali impiegati, si può ritenere trattasi di un elemento di recente fattura: presenta una cappa con piano d'imposta rifinito con cornice in marmo chiaro con modanature di semplice fattura. L'ipotesi studiata si basa su una soluzione che prevede la rimozione del camino, la realizzazione del vano porta e di un divisorio a prolungamento del corridoio; nelle pareti così realizzate si è optato per lasciare a vista parte della cornice in marmo con decorazione sulla parete di spina che richiami la forma della cappa del camino rimosso.

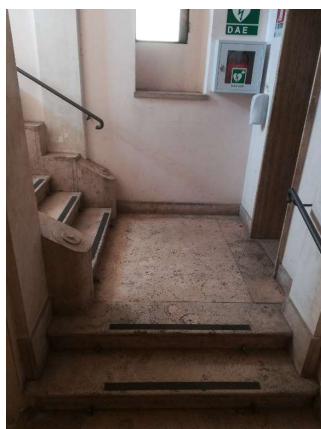
Fig. 15 – Palazzo Ossoli – dislivello pianerottolo sbarco ascensore piano terzo

Le partizioni interne al piano primo e piano terzo hanno come finalità la realizzazione di una nuova apertura di sbarco al piano dal vano ascensore e realizzare un disimpegno in prossimità dello sbarco.

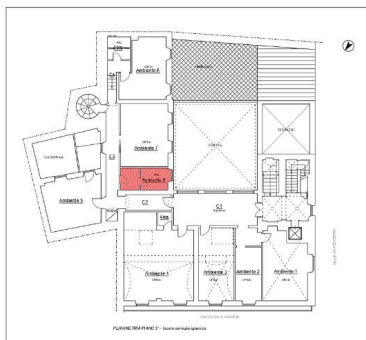
Fig. 18 – Planimetria piano terzo Palazzo Ossoli – servizio igienico da adeguare per disabili

la demolizione delle n. 2 pareti intermedie, la demolizione del massetto che genera un salto di quota di circa 11 cm, la realizzazione di una nuova partizione, la realizzazione di vano porta della larghezza netta di almeno 90 cm, rifacimento degli impianti idrosanitario e di scarico, rifacimento del rivestimento in maioliche fino ad un'altezza di ml 2,20, rifacimento della pavimentazione in mattonelle del tipo cotto antico smaltato, installazione di sanitari completi di maniglioni/ corrimano per persone diversamente abili.

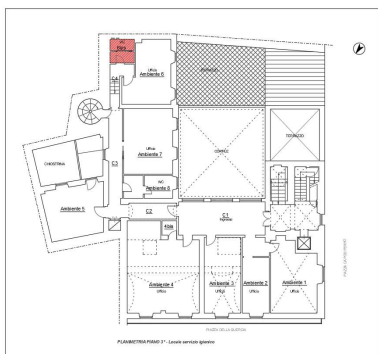
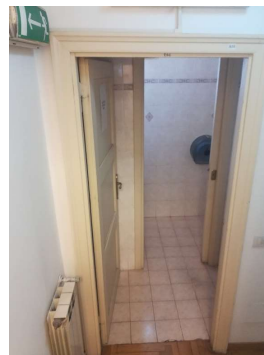
L'intervento sul locale servizio igienico posto al piano terzo, posto in prossimità dell'ambiente 6, risulta finalizzato all'eliminazione di alcune criticità di natura funzionale e consisterà nella demolizione della parete non portante che divide il locale wc dall'antibagno, modifica quest'ultima che consente di realizzare spazi con dimensioni idonei all'uso nonché ripristinare il funzionamento dell'impianto di scarico.

Fig. 20 – Planimetria piano terzo Palazzo Ossoli: servizio igienico da rinnovare

la demolizione della parete di separazione, la realizzazione di vano porta della larghezza netta di almeno 80 cm, rifacimento degli impianti idrosanitario e di scarico, rifacimento del rivestimento in maioliche fino ad un'altezza di ml 2,20, rifacimento della pavimentazione in mattonelle del tipo cotto antico smaltato, installazione di sanitarie di impianto di aereazione forzata.

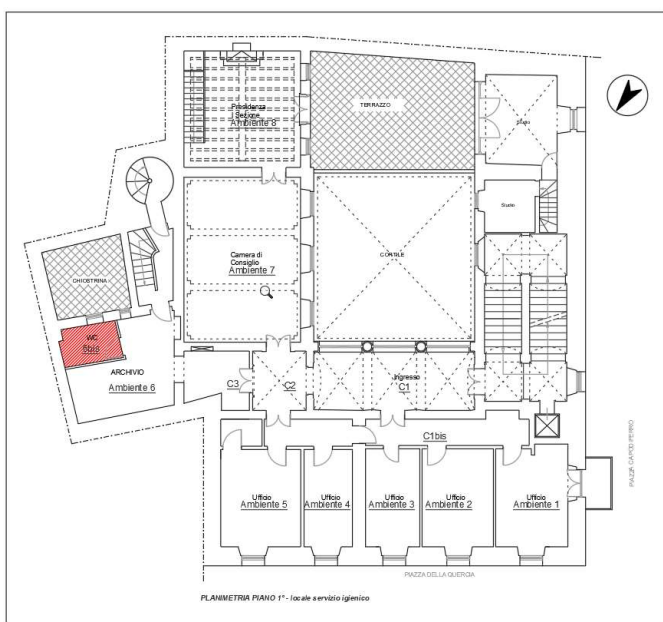
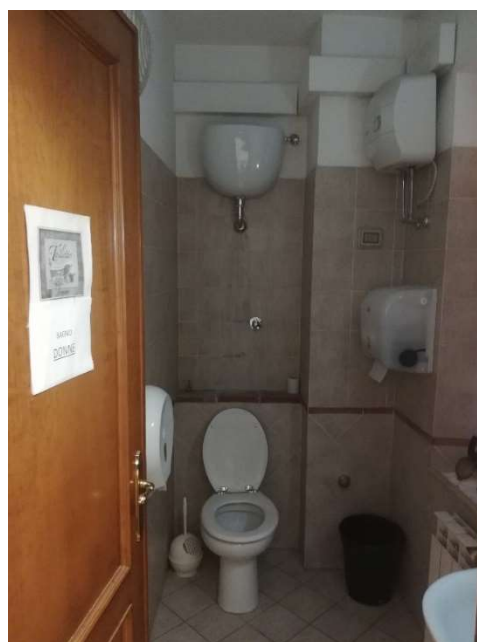
L'intervento sul locale servizio igienico collocato al piano primo in prossimità dell'ambiente 6, risulta finalizzato all'eliminazione di alcune criticità di natura funzionale con interventi di adeguamento per la fruizione da parte di persone diversamente abili.

Fig. 22 – Planimetria piano primo Palazzo Ossoli - servizio igienico da adeguare per disabili

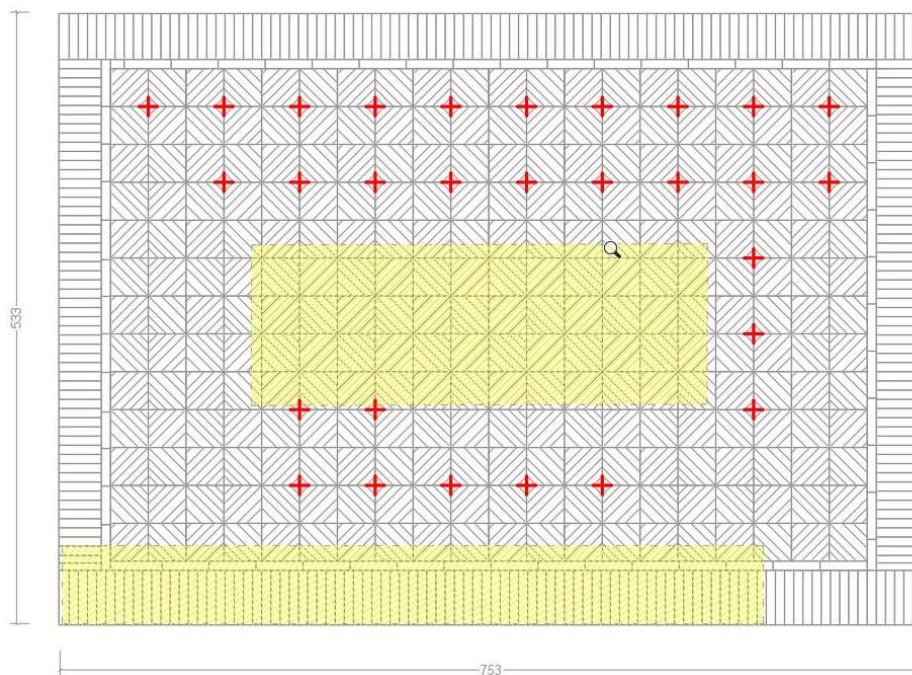
I fattori scatenanti il degrado del pavimento, per quanto è stato possibile constatare, sono di tipo abiotico, individuati da presenza di umidità in alcune zone, causati molto probabilmente da infiltrazioni d'acqua dagli infissi esterni nonché da perdite dai dispositivi fan-coil, oltre ad un degrado di tipo biotico chiara manifestazione di attacchi di tarli.

Il protrarsi nel tempo di questa condizione ha portato, nelle zone oggetto di infiltrazione, al rigonfiamento e ad un parziale deformazione dei listelli di legno delle cartelle a vista.

Questa situazione è anche conseguenza di interventi di manutenzione straordinaria di levigatura, con molta probabilità eseguite con moderne levigatrici elettriche, che hanno provocato una notevole riduzione dello spessore delle tarsie, arrivando in alcuni punti a spessori inferiori a 1 mm, con inevitabile eccessiva deformabilità dei quadrotti e sollevamento degli stessi in prossimità degli angoli.

Fig.24 – Camera di Consiglio: mappatura della pavimentazione deformata

Considerato che la situazione di degrado risulta diffusa a quasi tutto l'ambiente, eccezione di piccole aree degli elementi lignei della fascia perimetrale, si ritiene opportuno procedere alla sostituzione degli elementi

costituenti il quadro centrale e dei listoni della fascia perimetrale, previo mappatura delle superfici di intervento, rilevando la posizione e la quantità delle tarsie eventualmente da recuperare, operazione affiancata da un accurato e più esaustivo rapporto fotografico.

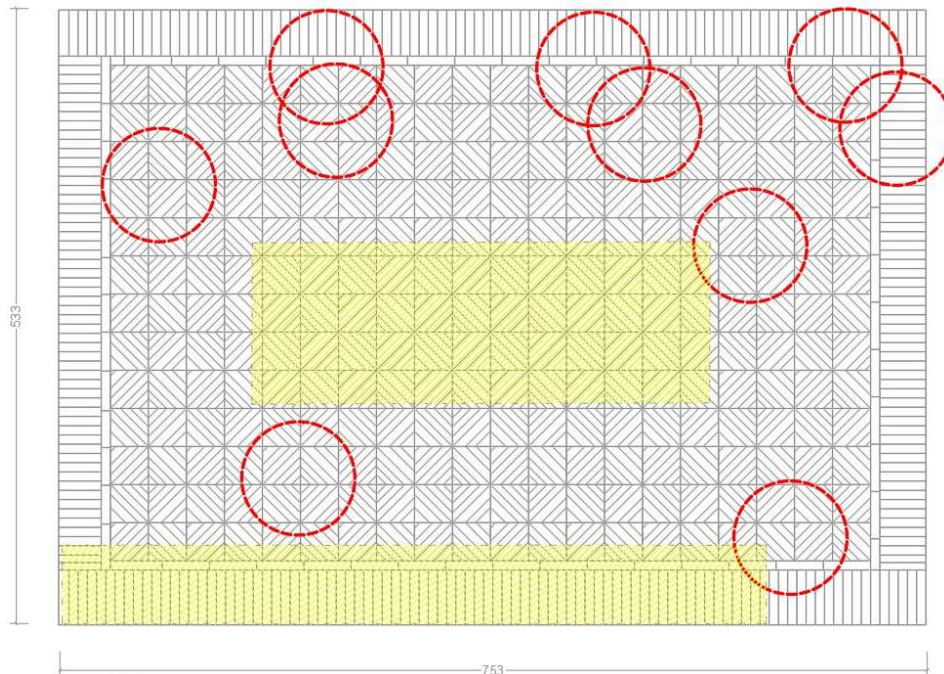
Fig.25 – Camera di Consiglio: mappatura della pavimentazione con attaccodi tarli

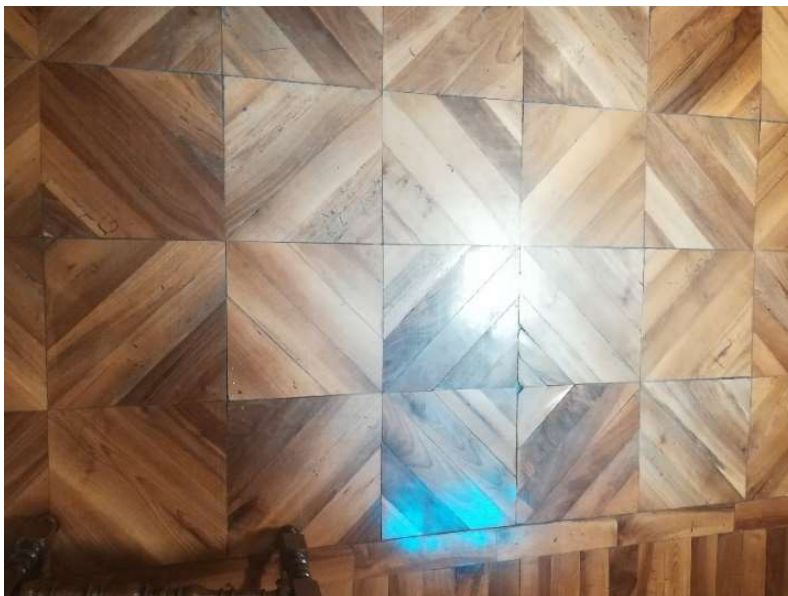
Foto n.26 – vista del parquet quadro centrale pavimentazione Camera di Consiglio

- Rimozione dalla collocazione originaria, previa mappatura, dei quadrotti e degli elementi della fascia perimetrale in legno;
- Verifica, controllo degli elementi dei quadrotti e della fascia perimetrale da recuperare;
- Verifica, degli elementi lignei (megatelli) costituenti la struttura di supporto della pavimentazione e del massetto;
- Trattamento della struttura di supporto con prodotto biocida antitarlo;
- Ricollocazione in sede degli elementi lignei ritenuti idonei;
- Sostituzione e riproduzione degli elementi lignei (quadrotti ammalorati e non più utilizzabili), da eseguirsi su modello originale, opportunamente rimosso;
- Stuccatura delle lesioni;

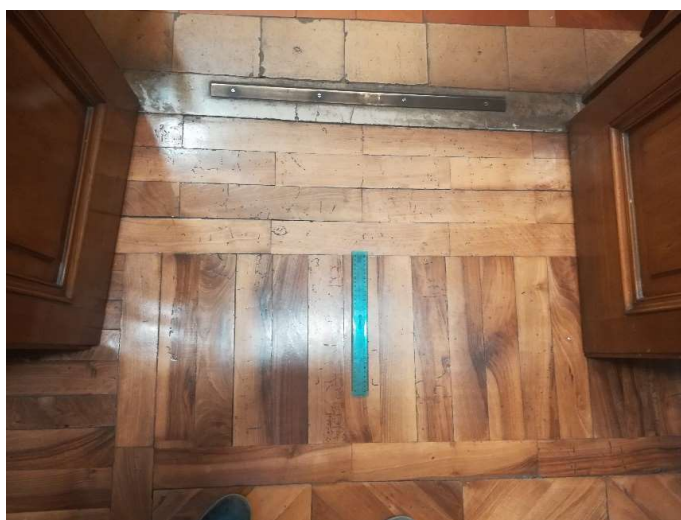
Foto n.27 – vista del parquet fascia perimetrale pavimentazione Camera di Consiglio

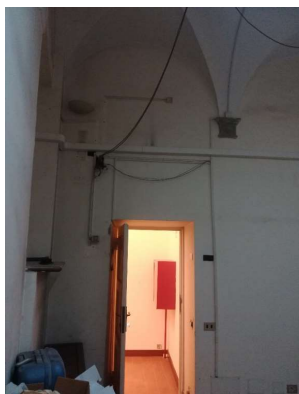
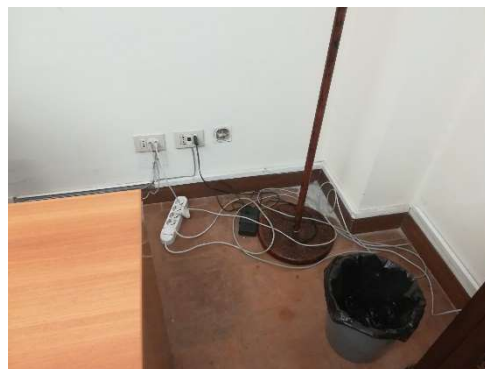
Foto n.28 – impianto elettrico fuori traccia piano terra Ambiente 2 e C5

3. rifacimento ai vari piani compreso il piano seminterrato, a partire dai quadri elettrici principali, delle linee dorsali e dei circuiti terminali (essenzialmente per illuminazione e forza motrice) compresa la sostituzione delle prese e della maggior parte dei corpi illuminanti. Le linee elettriche saranno realizzate con cavi unipolari senza guaina non propaganti l'incendio, isolati in gomma di qualità G9 a bassa emissione di fumi, gas tossici e corrosivi FG17 450/750 V (C.E.I. 20-38- UNEL 35310) posate essenzialmente secondo i seguenti criteri:

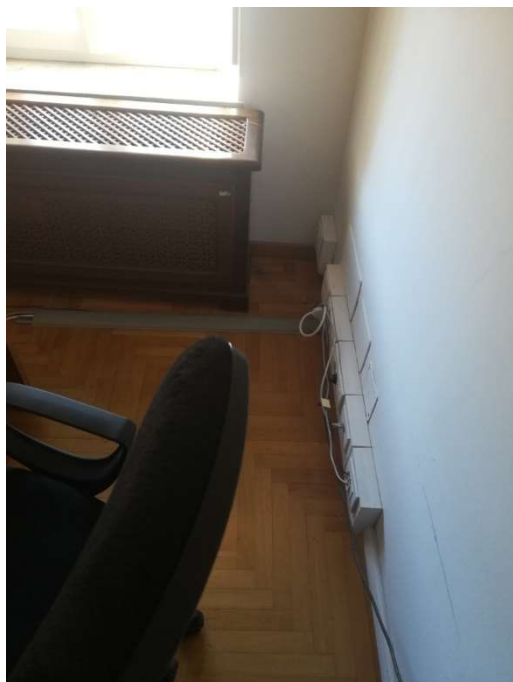
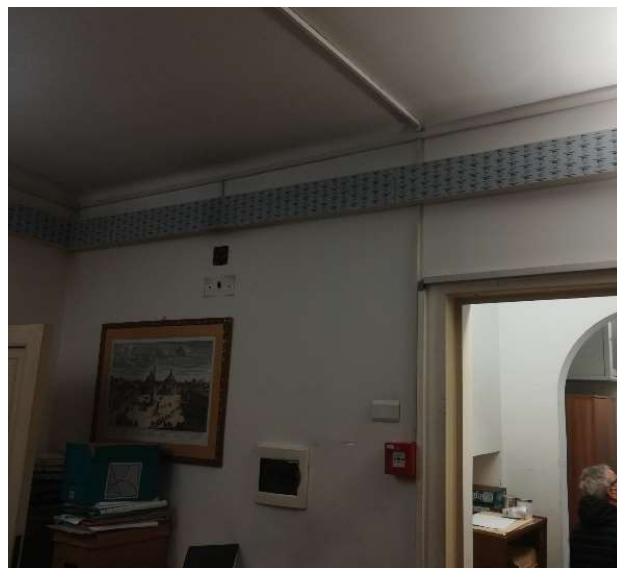
Foto n.30 – impianto elettrico fuori traccia piano terzo

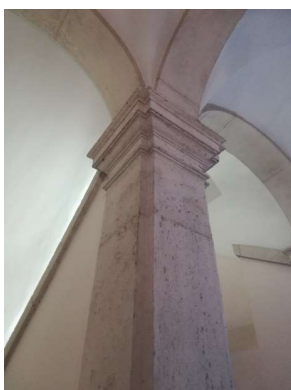
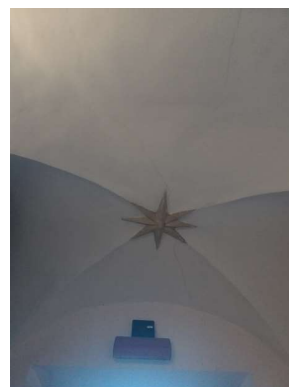
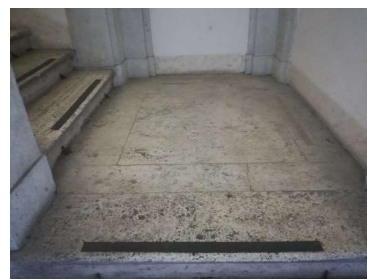
Foto n.31 – particolari corpo scala

Gli elementi lapidei del corpo scala, costituiti prevalentemente da gradini in marmo travertino, si presentano in generale in discreto stato di conservazione, con presenza di fenomeni diffusi di macchie dovute fondamentalmente alla normale usura da calpestio e carenza di manutenzione.

L'intervento previsto in progetto consiste fondamentalmente nelle operazioni di pulizia degli elementi in marmo costituenti le pedate e alzate delle rampe e dei pianerottoli di piano, interventi di pulizia degli elementi lapidei costituenti le paraste e la tinteggiatura delle pareti e soffitti voltati del corpo scala.
