PALAZZO SPADA: RIFACIMENTO PORZIONE DI COPERTURA LIGNEA

PROGETTO ESECUTIVO

RELAZIONE TECNICA

RIFACIMENTO PORZIONE DI COPERTURA LIGNEA DI PALAZZO SPADA – *PROGETTO ESECUTIVO* – Relazione tecnica

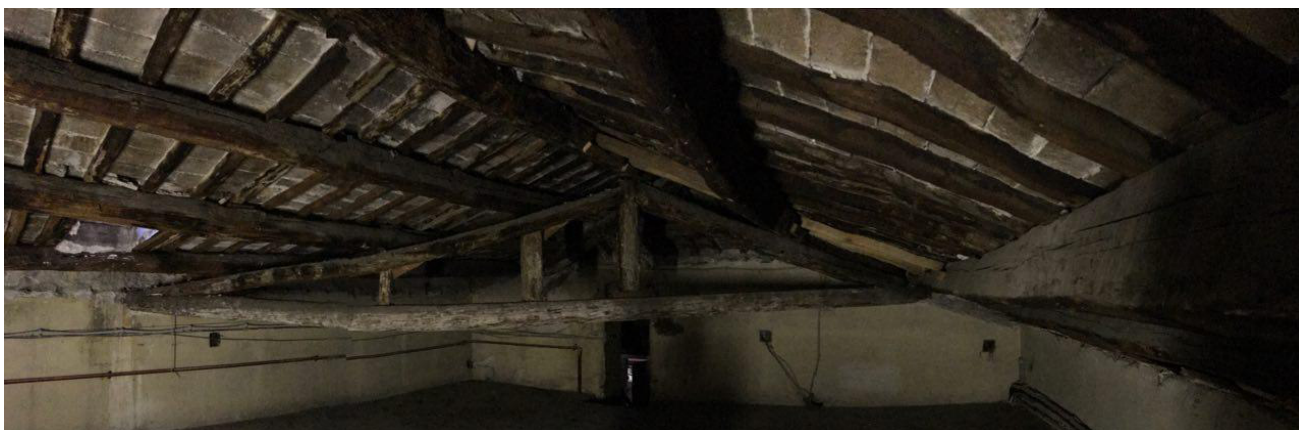
Immagine A2.1

Stato dei luoghi: è presente una capriata obliqua rispetto alle pareti dell'ambiente che sostiene il compluvio dell'angolo sud del chiostro. L'ambiente sottostante è un ufficio.

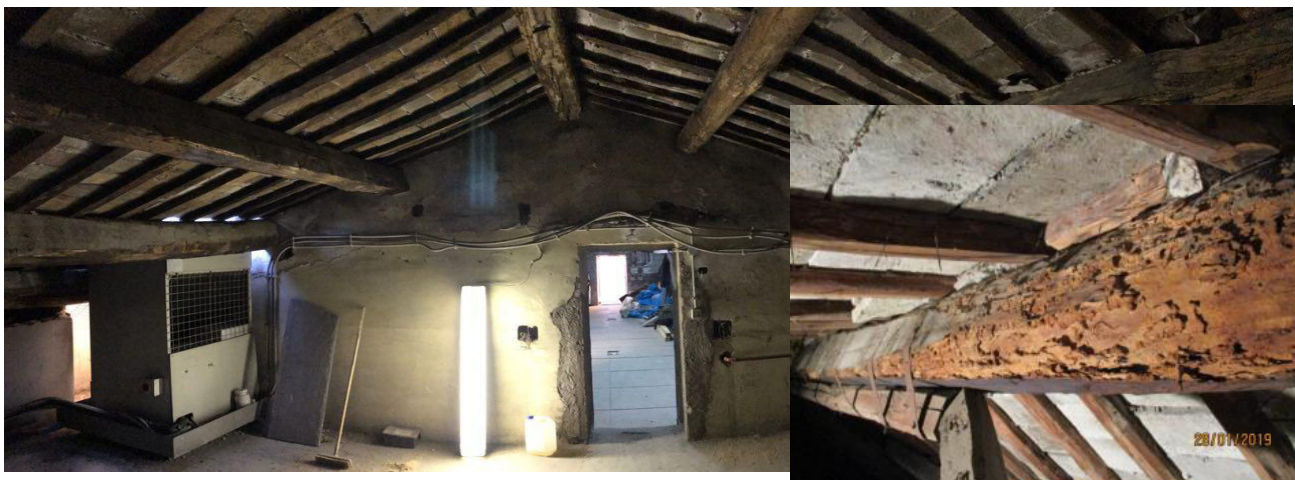
Immagine A2.2

E' presente in un angolo una macchina termica che ha un'areazione diretta sulla copertura con la presenza di una sola rete antivolatile. Tale apertura determina importanti infiltrazioni di acqua meteoriche che influiscono sulle condizioni degli elementi lignei limitrofi e sull'umidità dell'ambiente.

L'abbaino verrà dotato di una nuova rete antivoltile in luogo di quella già presente e verranno installata una canalizzazione di raccordo tra la macchina termica (il suo ventilatore) e l'apertura dell'abbaino. Tale accorgimento favorirà il convogliamento dell'aria.

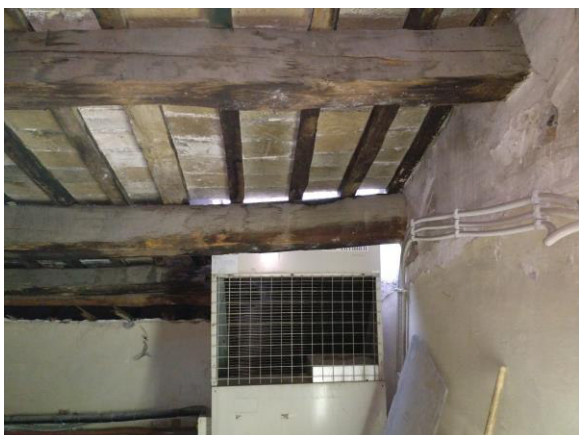
Immagine A2.3

L'intera area presenta travi principali, travetti secondari e la capriata, alquanto degradati, causati dall'attacco di funghi del legno. Si rilevano inoltre, zone con infiltrazioni di acqua pregresse. Non è presente alcun trattamento sugli elementi lignei.

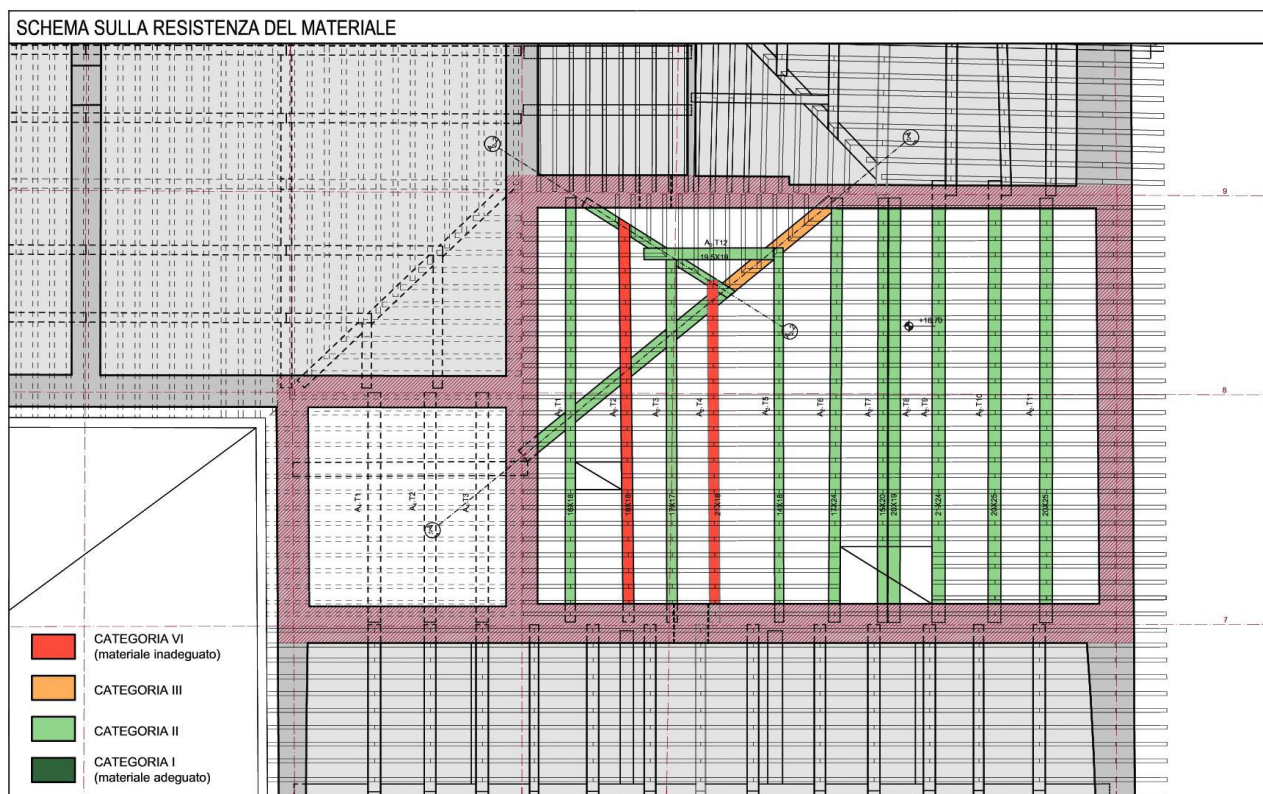
Caratteristiche di resistenza del materiale ambiente A2

Le indagini hanno permesso di attribuire a ciascun elemento una CATEGORIA DI CLASSIFICAZIONE STRUTTURALE DI CIASCUNA ELEMENTO LIGNEO secondo UNI 11119:2004.

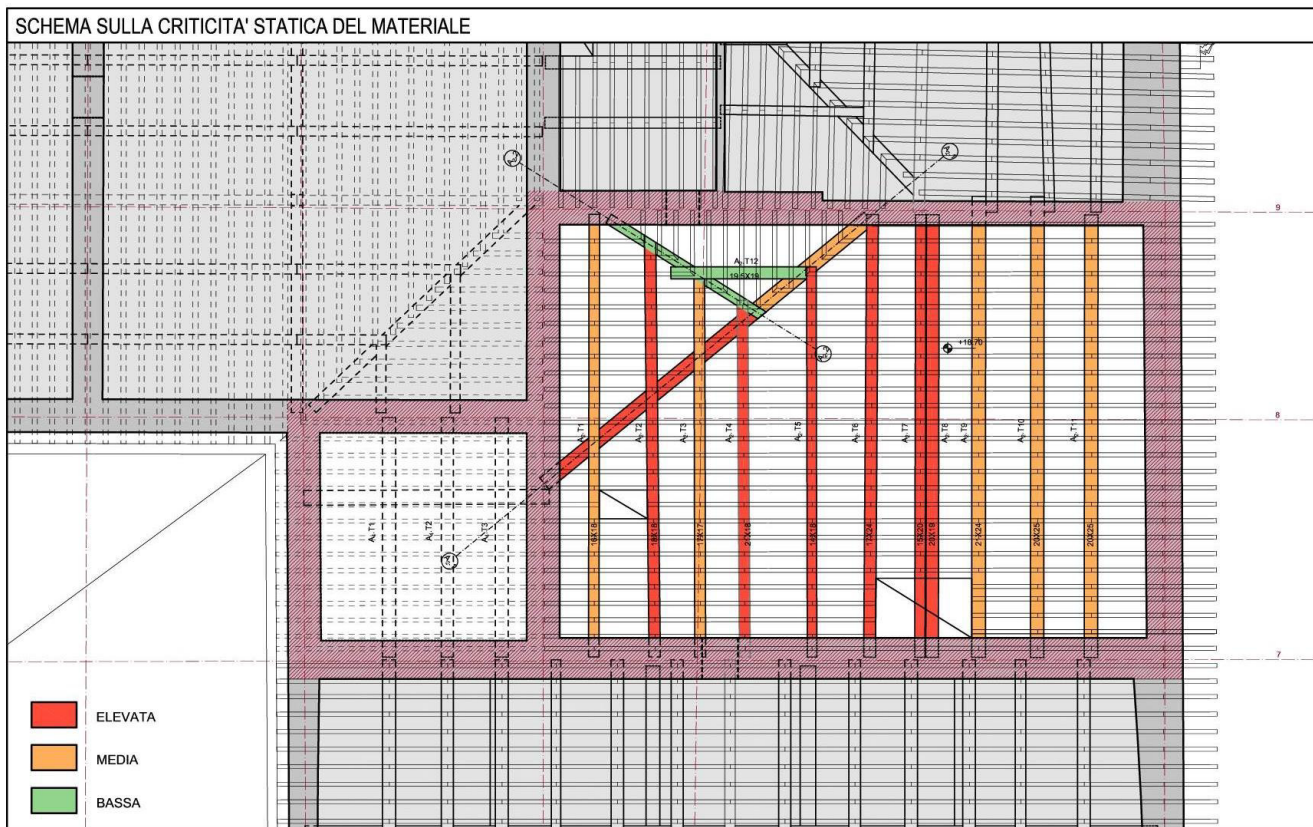
Criticità statica degli elementi ambiente A2

La capriata presenta la maggior parte degli elementi con alta criticità statica;
Anche le terzere sono tutte in alta o media criticità.

Risulta evidente dall'analisi il basso livello di sicurezza rilevato che ha condotto alla necessità dell'intervento.

Sulla base delle risultanze di una verifica statica si prevede la sostituzione di elementi inadeguati, quali la capriata e alcune terzere.
