**R  
A  
P  
P  
O  
R  
T  
O

## Relazione A2

**Indagini e prove sperimentali su elementi lignei  
della copertura e del sottotetto di Palazzo Spada  
Piazza Capo di Ferro n.1 - Roma**

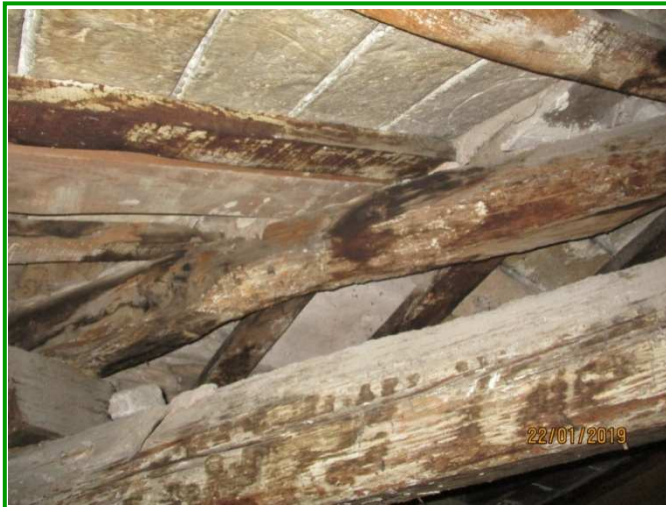
Riferimento zona	Piano	Descrizione delle anomalie emerse
A2	4°	L'intera area presenta travi principali, travetti secondari e la capriata, alquanto degradati, con riduzione della sezione di qualche elemento, causati dall'attacco di funghi del legno; sono presenti, inoltre, zone con infiltrazioni di acqua pregresse.

*Riduzione dei sezione, umidità e funghi - Zona A2*

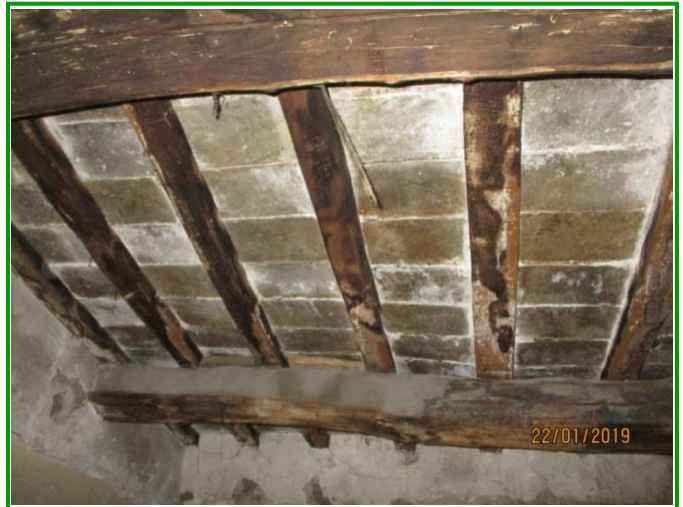
*Presenza di umidità – Zona A2*

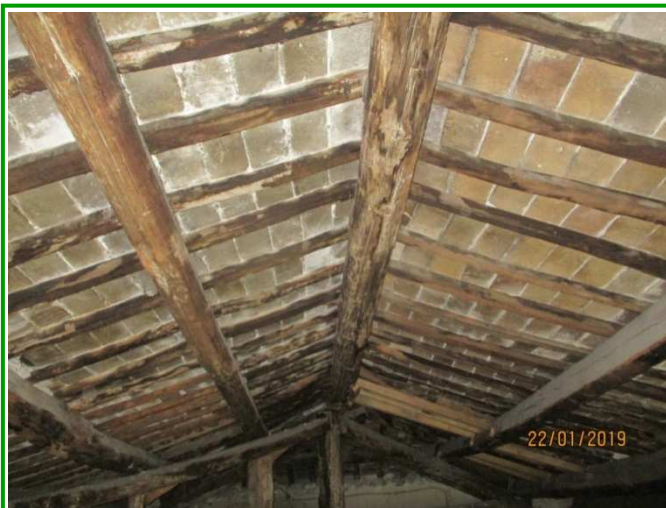
*Trave di colmo con tarli e funghi - Zona A2*

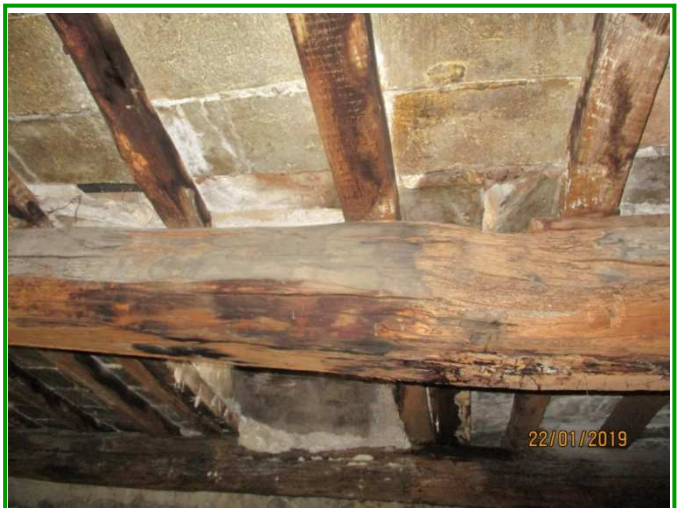
*Ammaloramento travi e cedimento solaio - Zona A2*

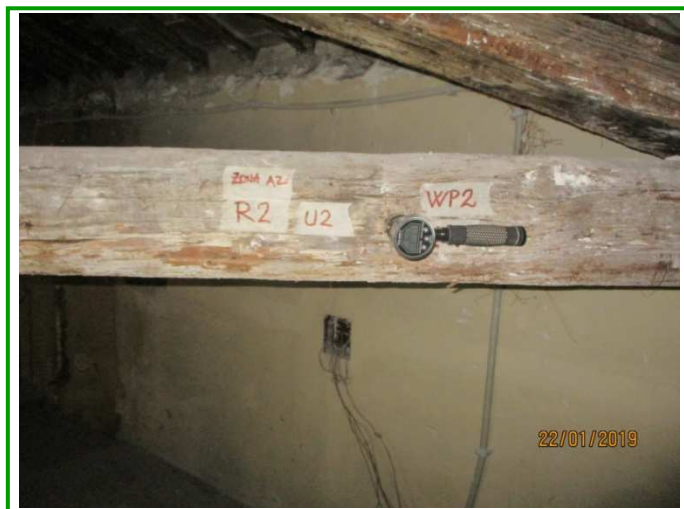
*Indagine su catena capriata (U2) – Sez.2 – Zona A2*

Zona	Sezione	Riferimento elemento sulla tavola grafica	Elemento strutturale	Specie legnosa	Dimensioni (cm)	Stato di conservazione	Categoria	Idoneità elemento	Indicazioni
A2	2	A2.1	Catena capriata	Famiglia Fagaceae Castagno	20 x 25	E’ presente un degrado causato da carie del legno e da infiltrazioni pregresse orami asciutte. L’efficienza agli appoggi della muratura è sufficiente sul lato del muro perimetrale e buona sull’altro lato.	3	I	C
	3	A2.T2	Trave principale	Famiglia Fagaceae Castagno	20 x 20	E’ stato rilevato un degrado superficiale ed all’interno della sezione esaminata, causato da carie del legno, con una minima riduzione della sezione dell’elemento. Inoltre, è stata rilevata la presenza di lesioni longitudinali da ritiro aperte ma non passanti.	4	NI	R
	4	A2.T4	Trave di colmo	Famiglia Fagaceae Castagno	18 x 19	E’ presente un degrado superficiale ed all’interno della sezione esaminata, causato da carie del legno e da infiltrazioni pregresse orami asciutte, con una minima riduzione della sezione dell’elemento.	4	NI	R

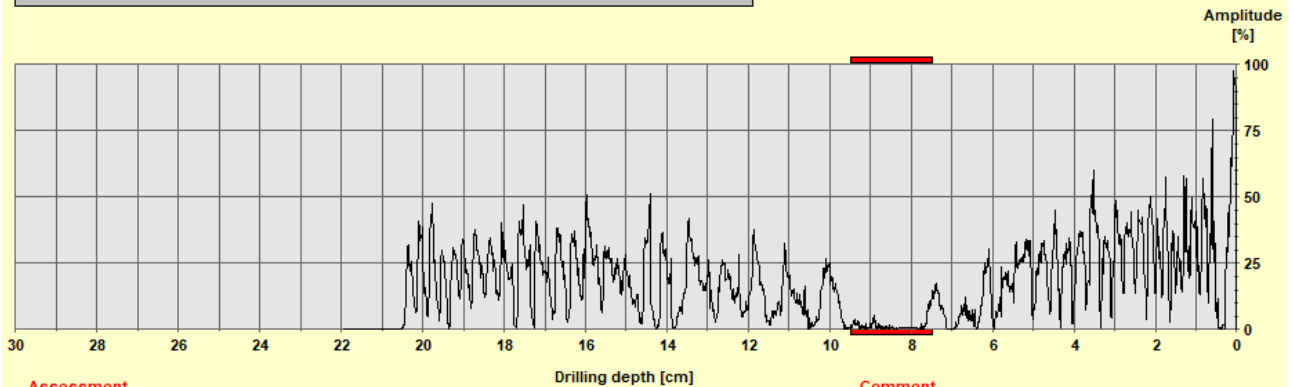
### Zona A2 - Sezione 4

From 7,5 cm to 9,5 cm : scarsa resistenza
From 0,0 cm to 0,0 cm :
From 0,0 cm to 0,0 cm :
From 0,0 cm to 0,0 cm :
From 0,0 cm to 0,0 cm :
From 0,0 cm to 0,0 cm :

Elemento con medie caratteristiche di resistenza meccanica ad eccezione del tratto compreso tra 7,5 e 9,5 cm. La trave presenta un degrado superficiale causato da carie del legno. I picchi ravvicinati all'inizio della sezione possono rappresentare un indice di sfaldamento.

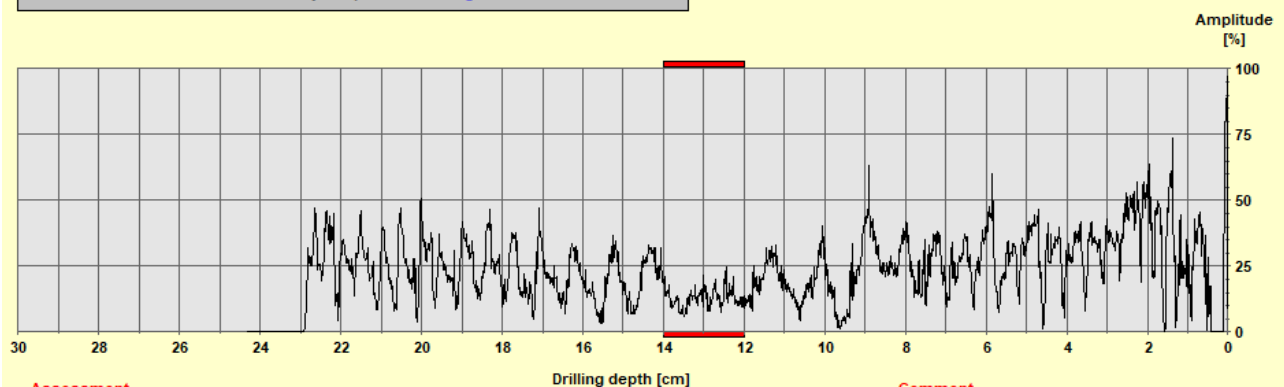
From 12,0 cm to 14,0 cm : scarsa resistenza
From 0,0 cm to 0,0 cm :
From 0,0 cm to 0,0 cm :
From 0,0 cm to 0,0 cm :
From 0,0 cm to 0,0 cm :
From 0,0 cm to 0,0 cm :

5	A2.2	Puntone capriata	Famiglia Fagaceae Castagno	20 x 22	E’ presente un degrado causato da carie del legno e da infiltrazioni pregresse orami asciutte. E’ stata rilevata una minima riduzione di sezione.	3	I	C

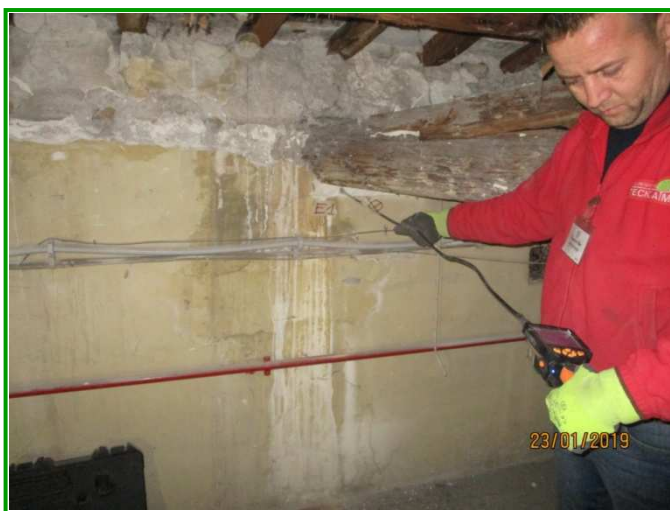
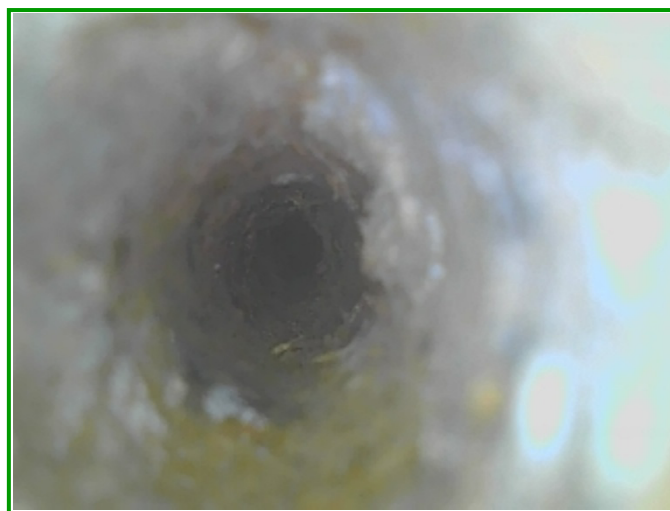
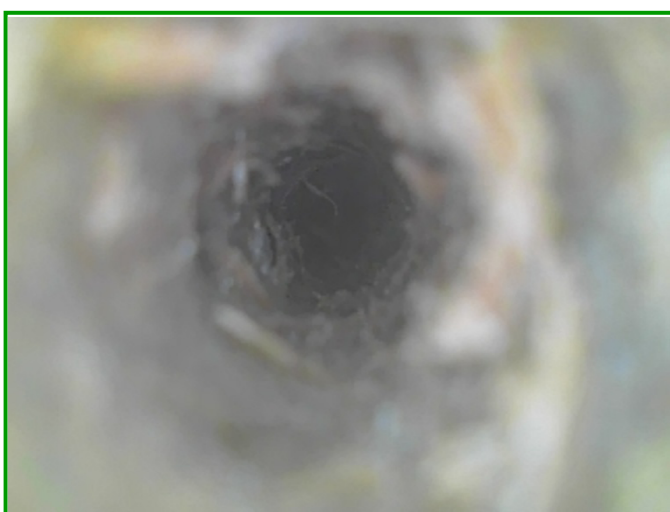
**DESCRIZIONE** Dimensioni medie della catena sub-circolare: 23 cm. In corrispondenza dell'attacco con il muro perimetrale, è visibile un'ampia zona con infiltrazioni pregresse. Sulla catena della capriata, sono presenti diverse lesioni longitudinali da ritiro, non passanti. Anche all'interno del foro, è visibile un ammaloramento dell'elemento dovuto ad infiltrazioni di acqua pregresse e la presenza di diverse gallerie di insetti xilofagi. La profondità dell'appoggio della trave è pari a circa 25 cm. L'efficienza dell'appoggio alla muratura è sufficiente.

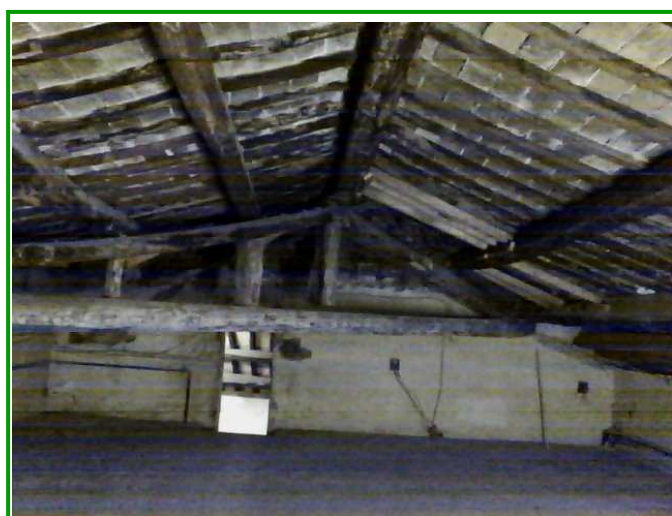
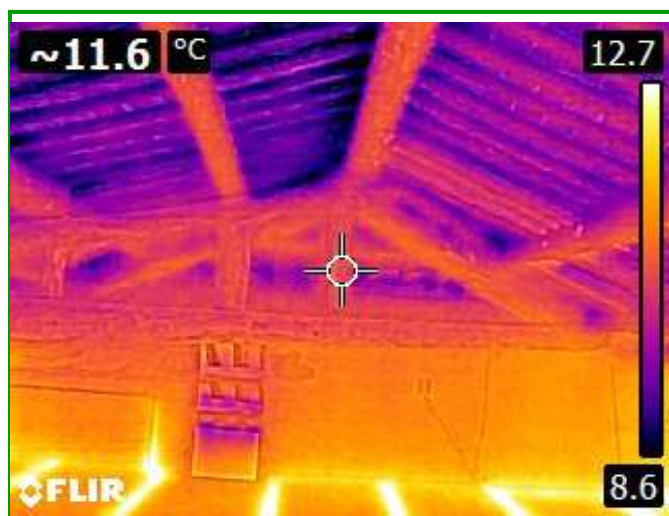
*Zona A2*

Le indagini termografiche eseguite hanno avuto lo scopo di individuare le zone di umidità, attualmente presenti nelle strutture lignee, consentendo di distinguere le zone ove le macchie di umidità sono dovute ad infiltrazioni pregresse e che, attualmente, risultano asciutte.
