### PALAZZO SPADA: RIFACIMENTO DELLA COPERTURA AMBIENTE A2

### PROGETTO ESECUTIVO

### RELAZIONE TECNICA ILLUSTRATIVA

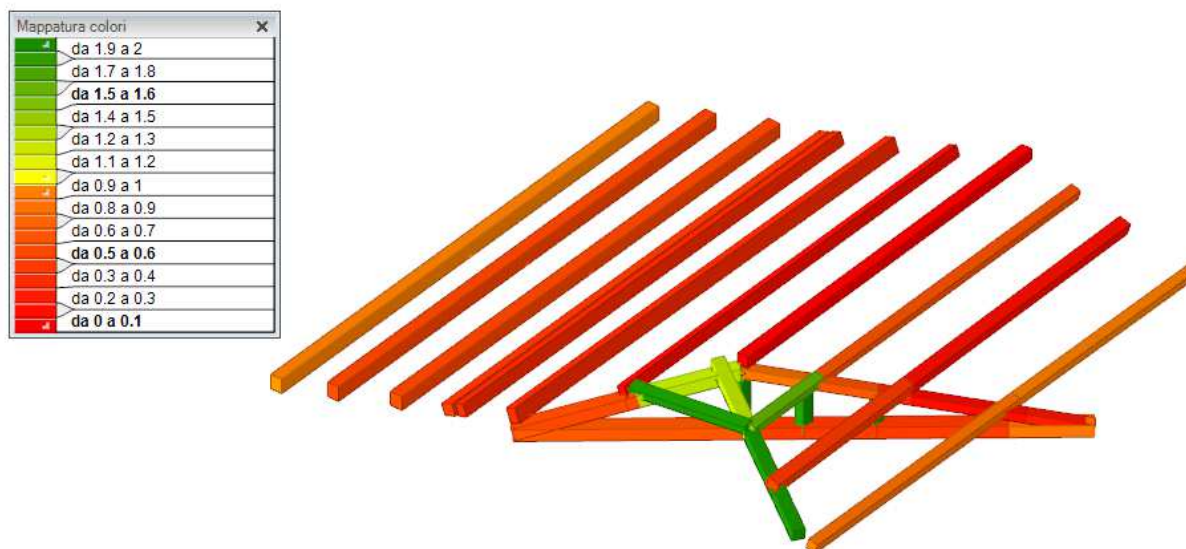
## Rappresentazione Grafica Del livello di Sicurezza Ante Operam

La valutazione eseguita mostra un livello di sicurezza su questa porzione di copertura limitato e non adeguato a causa un elevato degrado del materiale legno che in due casi riporta per gli elementi la totale inadeguatezza ad essere utilizzati per scopi strutturali senza eseguire alcuna verifica.

**Coefficiente di sicurezza minimo - c.s.Minimo=0,18**

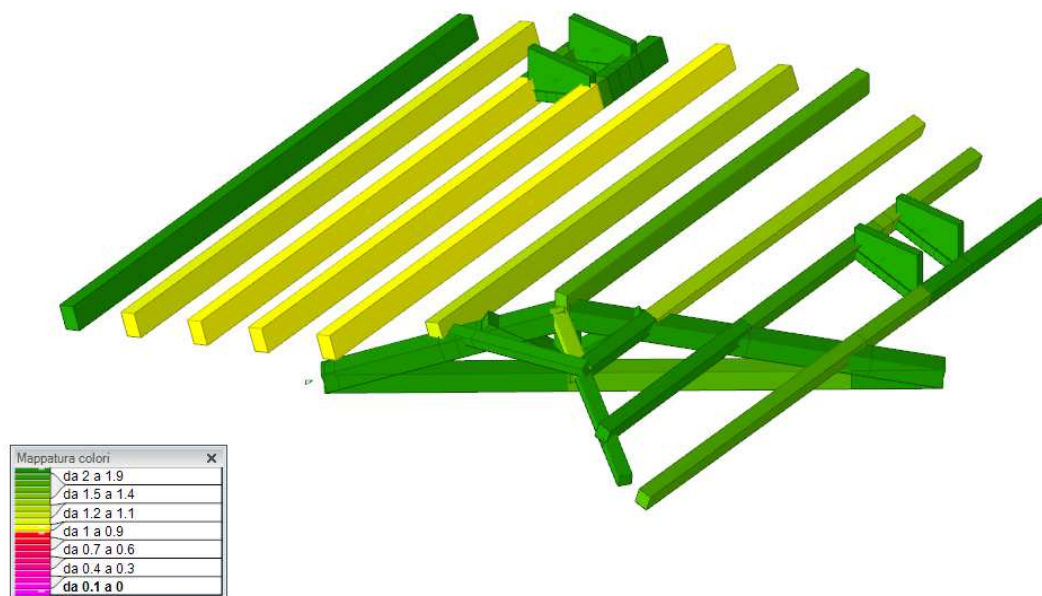
### **Rappresentazione Grafica del Livello di Sicurezza Post Operam**

**Coefficiente di sicurezza minimo - c.s.Minimo=1,077**

L'intervento proposto prevede la sostituzione della capriata, con una modifica della stessa tramite inserimento delle saette e l'eliminazione di due elementi verticali inseriti per interrompere la luce in maniera evidentemente posticcia.

Vengono inoltre sostituite le terzere inadeguate a scopi strutturali e con livelli di sicurezza non incrementabili. Alcuni elementi vengono rinforzati mediante l'introduzione di elementi in acciaio dimensionati in modo da poter sostenere totalmente i carichi di copertura; tale intervento risulta evidente e quindi garantisce l'evidenza della struttura originaria rispetto al rinforzo.
