**LAVORI DI MANUTENZIONE STRAORDINARIA, DI
ABBATTIMENTO BARRIERE ARCHITETTONICHE E DI
ADEGUAMENTO DEGLI IMPIANTI ELETTRICI PRESSO
PALAZZO OSSOLI IN PIAZZA DELLA QUERCIA N.1 -
ROMA.**

RELAZIONE TECNICA

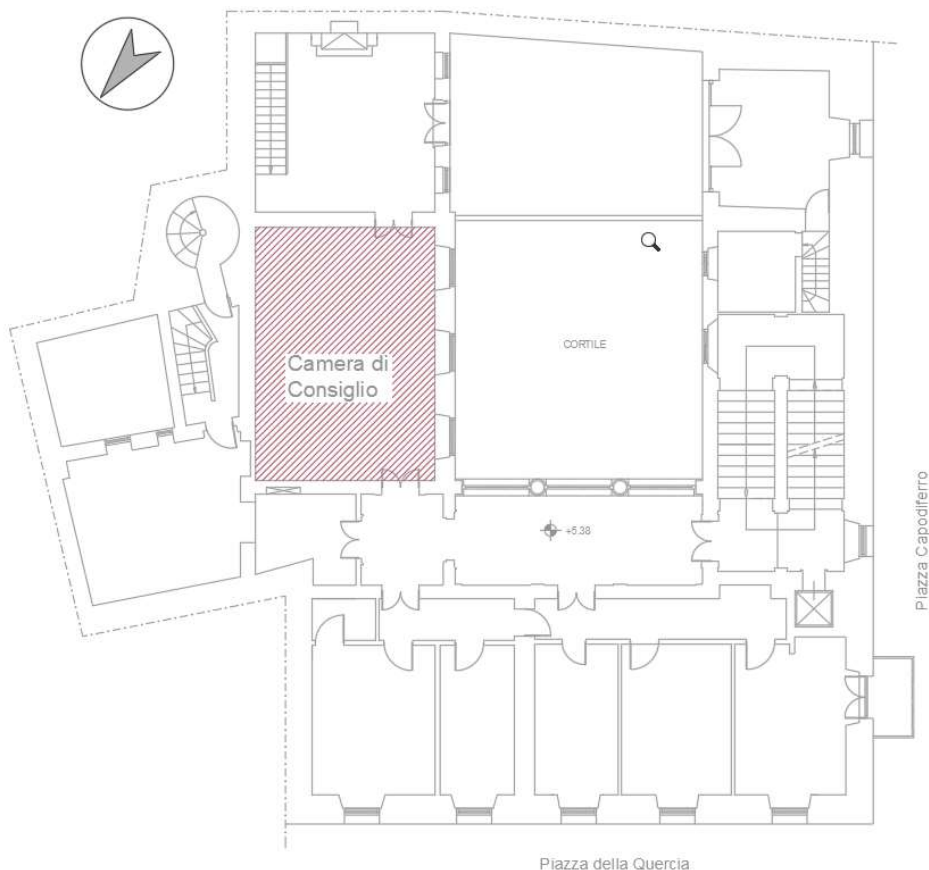
Fig. 23 – Planimetria piano primo Palazzo Ossoli: Camera di Consiglio

I fattori scatenanti il degrado del pavimento, per quanto è stato possibile constatare, sono di tipo abiotico, individuati da presenza di umidità in alcune zone, causati molto probabilmente da infiltrazioni d'acqua dagli infissi esterni nonché da perdite dai dispositivi fan-coil, oltre ad un degrado di tipo biotico chiara manifestazione di attacchi di tarli.

Il protrarsi nel tempo di questa condizione ha portato, nelle zone oggetto di infiltrazione, al rigonfiamento e ad un parziale deformazione dei listelli di legno delle cartelle a vista.

Considerato che la situazione di degrado risulta diffusa a quasi tutto l'ambiente, eccezione di piccole aree degli elementi lignei della fascia perimetrale, si ritiene opportuno procedere alla completa sostituzione degli
