**LAVORI DI MANUTENZIONE STRAORDINARIA, DI
ABBATTIMENTO BARRIERE ARCHITETTONICHE E DI
ADEGUAMENTO DEGLI IMPIANTI ELETTRICI PRESSO
PALAZZO OSSOLI IN PIAZZA DELLA QUERCIA N.1 -
ROMA.**

RELAZIONE STORICO-ARTISTICA

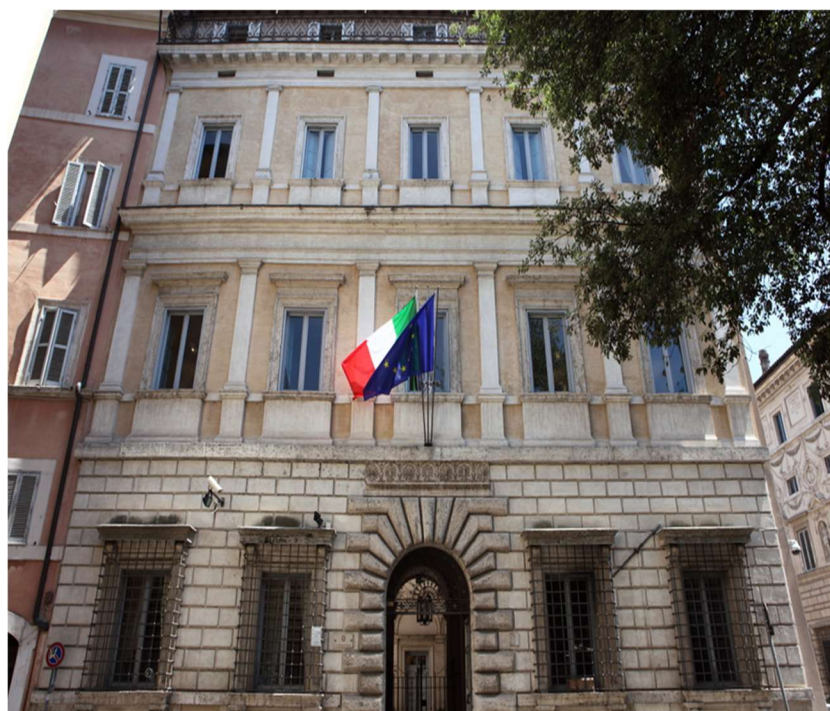
Palazzo Ossoli: vista della facciata su piazza della Quercia

Il palazzo è stato fatto costruire tra il 1520 ed il 1527 da Giordano Missini, originario di Orvieto: infatti il nome completo è palazzo Missini Ossoli. Ai primi del Seicento l'edificio divenne proprietà dei Clementini ed in seguito del duca Gaspero Caffarelli, che nel 1674 lo vendette a Giovan Angelo Ossoli, una famiglia lombarda che vi risiedette fino alla seconda metà del Settecento, quando lo acquistarono i Soderini, ai quali subentrarono poi gli Spada Veralli Potenziani. Il progetto originale del palazzo risalirebbe a Baldassarre Peruzzi, ma probabilmente fu corretto da Antonio da Sangallo il Giovane. La facciata su piazza della Quercia si apre con un bel portale bugnato a raggiera tra due coppie di finestre architravate ed inferriate con davanzale a mensole e finestrelle sottostanti. Sopra il portale è situata un'antica cornice romana. Il prospetto della facciata è scandito su due piani con lesene che sostengono le trabeazioni, dividendo orizzontalmente i piani. Il cornicione è a mensole e rosoni, sormontato da una sopraelevazione.

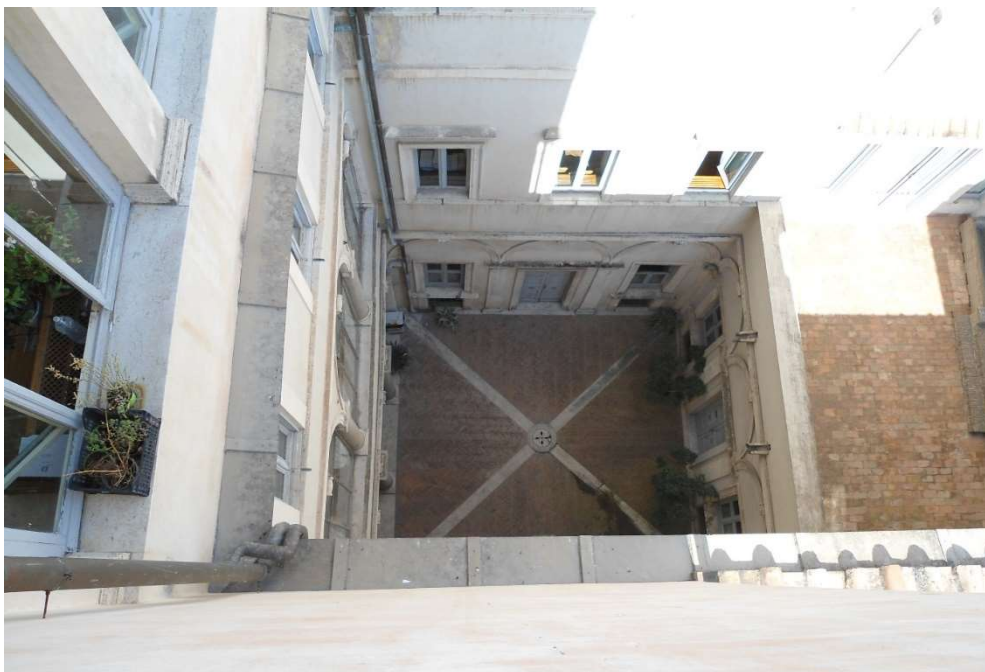
Palazzo Ossoli: vista del cortile interno

Il complesso è strutturato su cinque livelli fuori terra ed un livello interrato con interposizione di ammezzati. Esso presenta una planimetria ad impostazione prevalentemente quadrata, con al centro un bel cortile che sviluppa tre archi per lato chiusi da finestre; la loggetta sul portico ha gli archi chiusi da vetrate. Sul cortile interno affacciano corridoi e uffici dei singoli piani, con un'altezza interna variabile da m 4.75 a m 2.80.

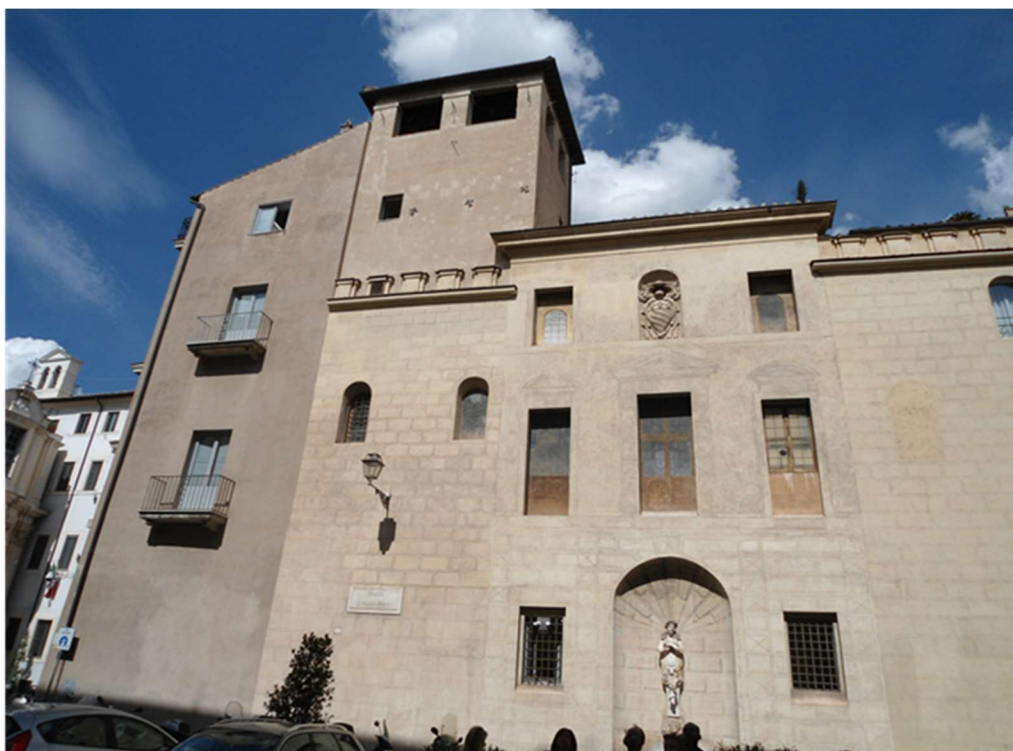
Palazzo Ossoli: vista della facciata su piazza Capodiferro

La facciata su piazza Capodiferro è arricchita da una fontana, recentemente restaurata, posta entro una nicchia poco profonda e formata da una ben modellata testa di leone che dalla bocca versa l'acqua in un sarcofago ovale e da due protomi leonine simmetriche che riversano l'acqua nella sottostante vasca di raccolta a livello stradale, protetta da due colonnine collegate da una ringhiera di ferro. All'interno della nicchia, sopra la testa del leone centrale, è collocata la sagoma in legno di un'erma femminile dipinta a monocromo, dai cui seni provengono due getti d'acqua, pur essi dipinti. Questa fontana sta a ricordarne un'altra col medesimo soggetto, ivi prima esistente, che era stata realizzata probabilmente su disegno del Borromini e scomparsa fin dal Settecento.
