**RILIEVO FOTOGRAFICO E
MODELLO INFORMATIVO
AMBIENTE A2**

La SqS Ingegneria Srl è stata incaricata delle Indagini sulle strutture lignee di copertura di Palazzo Spada. Durante lo svolgimento di tale incarico ha eseguito dei sopralluoghi conoscitivi e delle indagini finalizzate al rilievo metrico e dello stato di conservazione di tali strutture.

L'incarico ha evidenziato alcune criticità della struttura, tali da far procedere immediatamente ad un intervento di restauro di un'area (Ambiente A2). Tale Rifacimento di porzione di copertura è l'oggetto del presente progetto esecutivo.

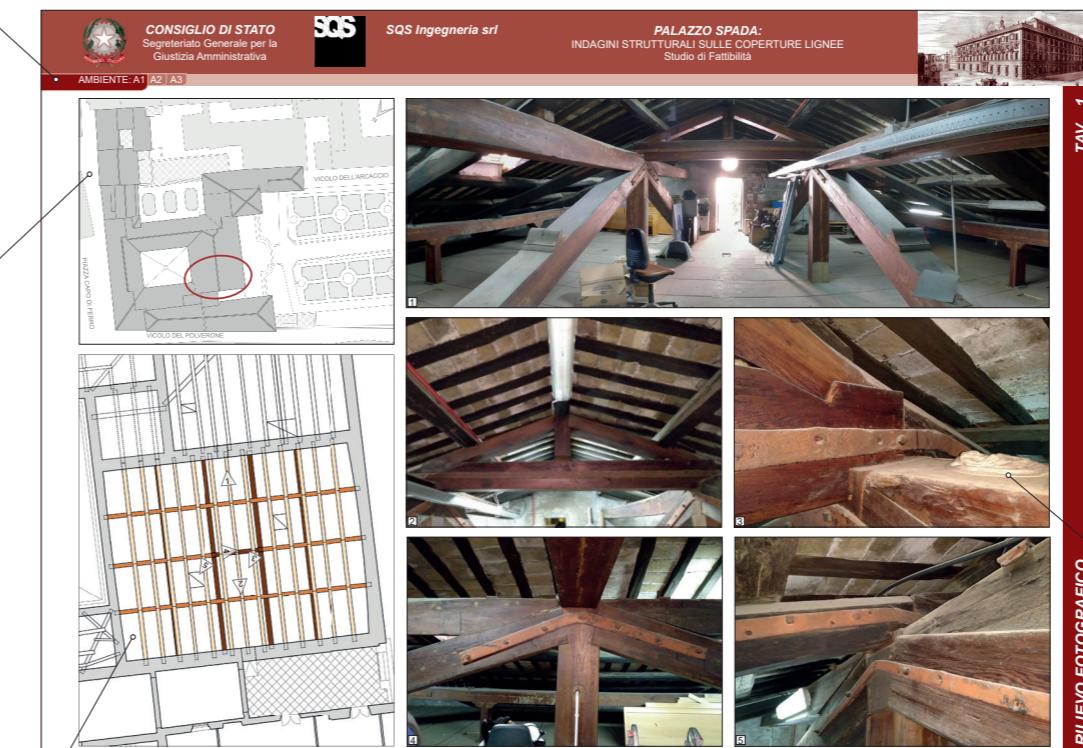
Key Plan
con individuazione
ambientePianta della Carpenteria
con
prese fotografiche

numerazione delle
tavolefoto con numerazione
progressiva
