**AFFIDAMENTO DELLA PROGETTAZIONE ESECUTIVA E  
L'ESECUZIONE DI LAVORI URGENTI DI NATURA  
STRUTTURALE E CONSERVATIVA DELLE COPERTURE  
DI PALAZZO SPADA  
SEDE CONSIGLIO DI STATO**

**RELAZIONE TECNICA**

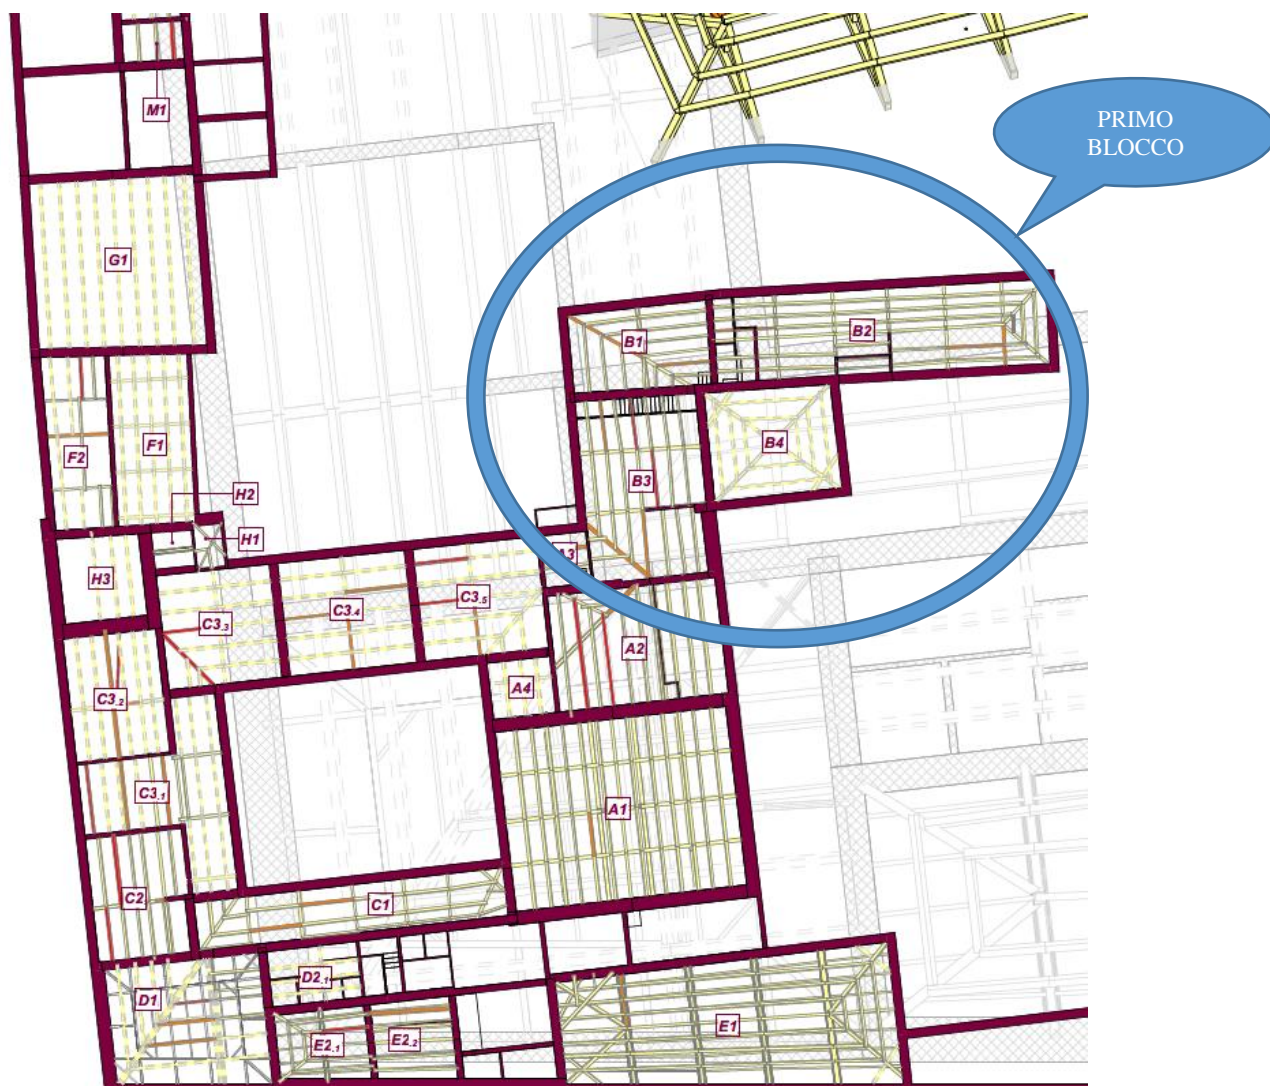
La priorità degli interventi è stata determinata in considerazione delle vulnerabilità più elevate e riguarderanno tutti gli ambienti a partire dai tetti individuati con le lettere B1- B2- B3- B4.

1. Progettazione esecutiva per consolidamento/restauro coperture ambienti B1- B2- B3- B4;
2. Esecuzione lavori di consolidamento/restauro coperture ambienti B1- B2- B3- B4;
3. Creazione di percorsi negli ambienti sottotetto che permettano il controllo della struttura lignea di copertura in condizioni di sicurezza e di buona visibilità;
4. Eliminazioni carichi non strutturali e superfetazioni ambiente H3;

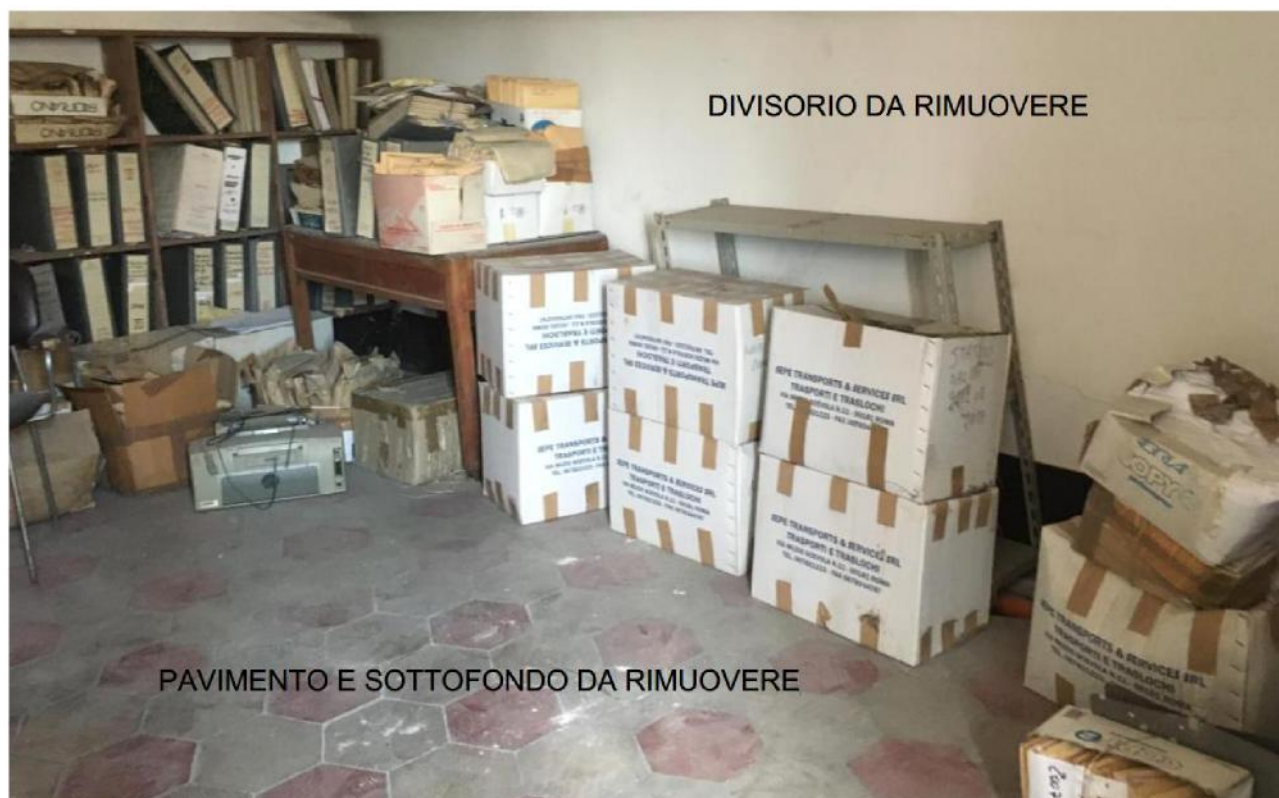
In questo ambiente le lavorazioni riguarderanno il solaio di calpestio del sottotetto. Il miglioramento della sicurezza statica sarà eseguito principalmente attraverso un'attività di alleggerimento del solaio di calpestio che attualmente risulta formato da un tavolato con sovrastante massetto di sottofondo di spessore variabile tra 6 e 8 cm e pavimentazione in marmette di cemento. La sola rimozione di queste sovrastrutture consentirà di ridurre il carico sul solaio di almeno 150 Kg/mq. Contestualmente sarà rimosso il divisorio che grava sul solaio senza continuità con le murature sottostanti e che costituisce un carico concentrato sui travetti. Tutte le marmette saranno conservate per un successivo riposizionamento dopo aver eseguito i necessari consolidamenti progettati in fase esecutiva dall'impresa.
